贵港市两桥棚户区改造

同济大桥北岸安置住房建设项目

水土保持监测季度报告表

(2020年第四季度)

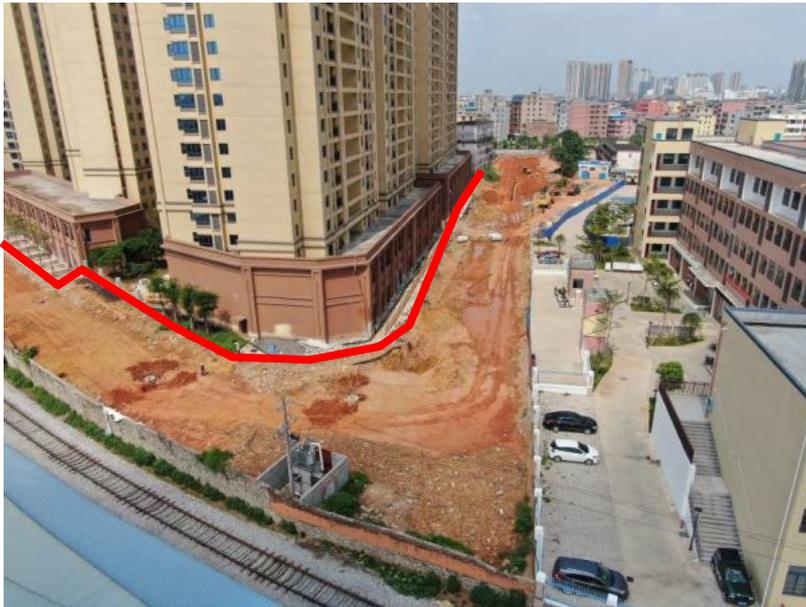
10月

配套道路施工时对本项目边界区域已硬化的区域有破坏。

项目用地东北角监测记录图片

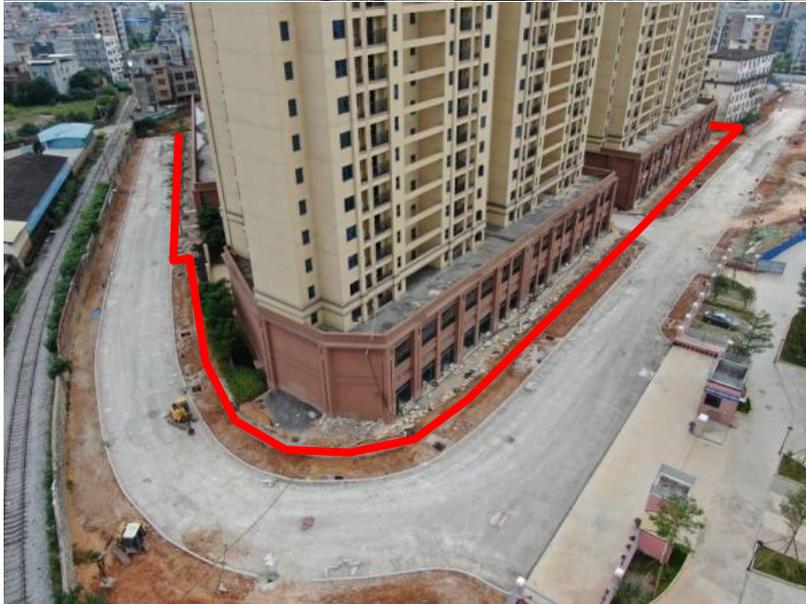
11月

配套道路施工单位对破坏本项目边界沿线的硬化地面进行恢复。

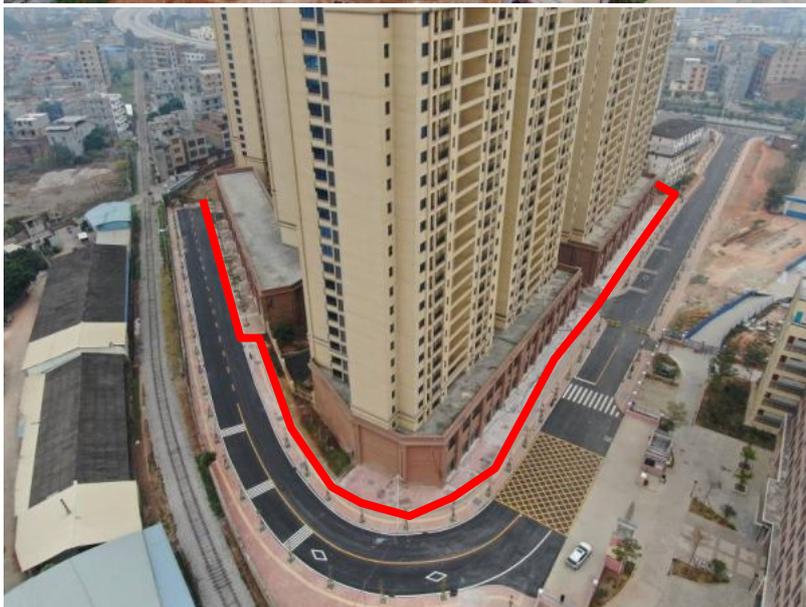
12月

边界沿线被破坏的硬化地面已恢复，并按主体设计进行铺装。

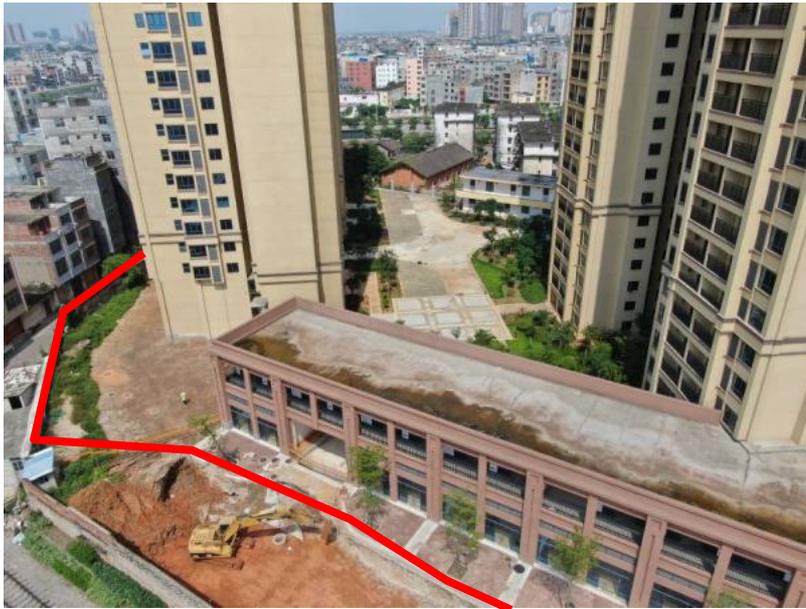
10月

配套道路施工时对本项目边界区域已硬化的区域有破坏；滞后建设区域为裸露状态。

项目用地东南角监测记录图片

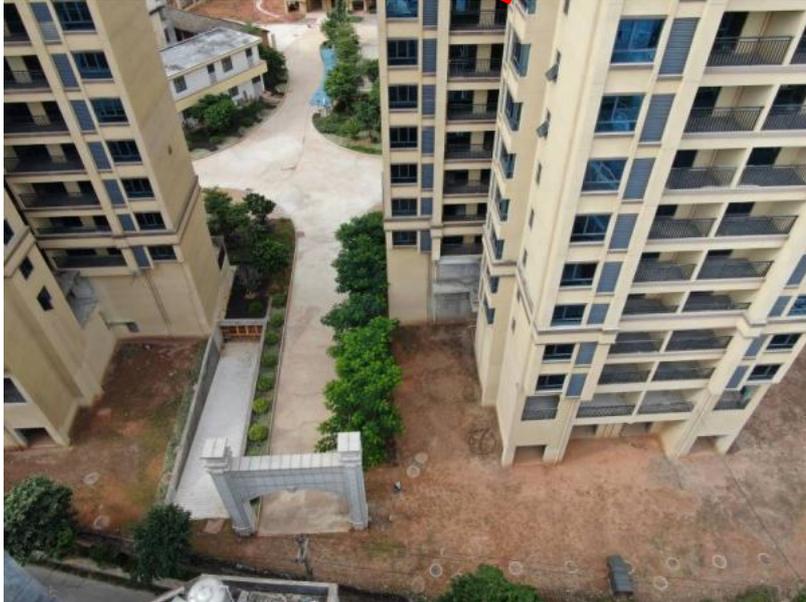
11月

滞后建设区域为裸露状态。

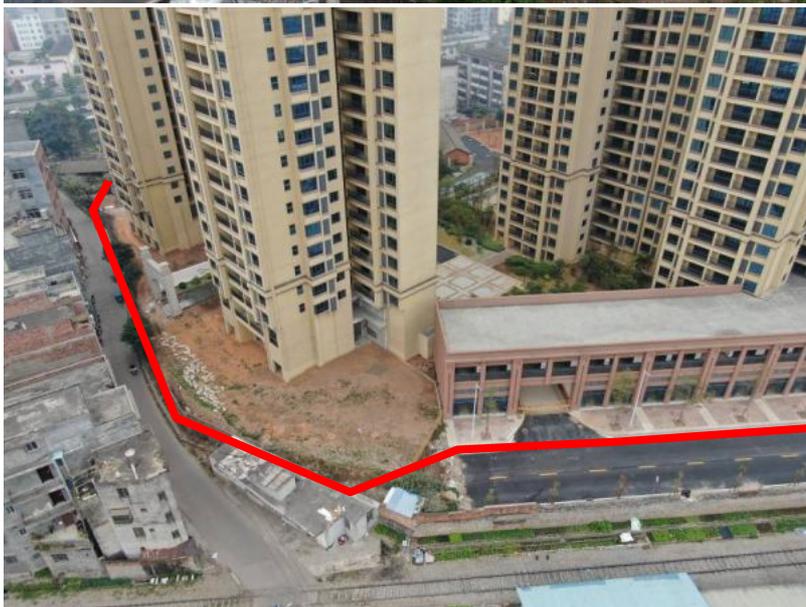
12月

边界沿线被破坏的硬化地面已恢复，滞后建设区域为裸露状态。

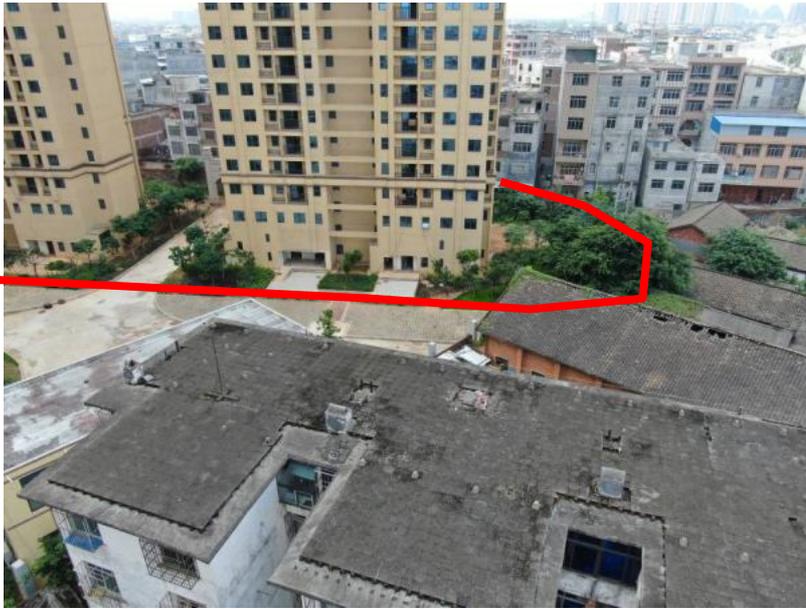
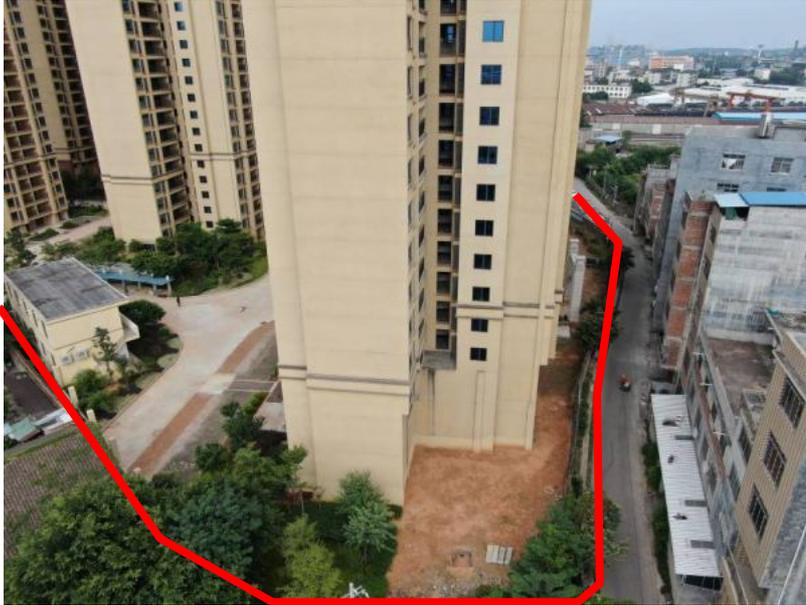
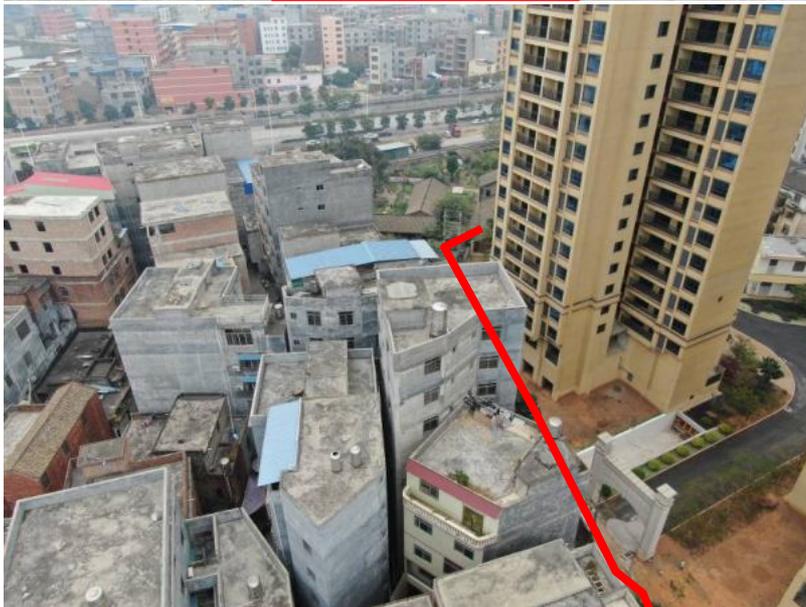
大部分区域已完成建设，配套的景观绿化已实施，滞后建设区域为裸露状态。

项目用地西南角监测记录图片

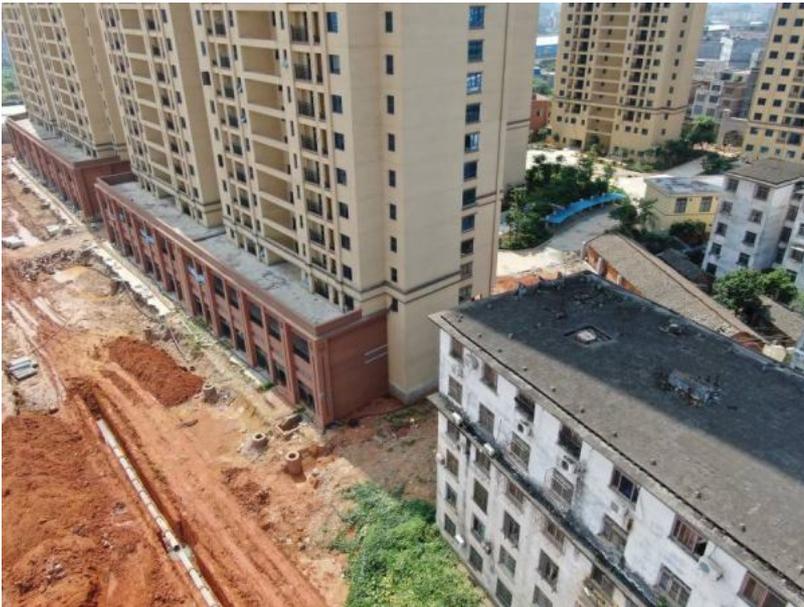
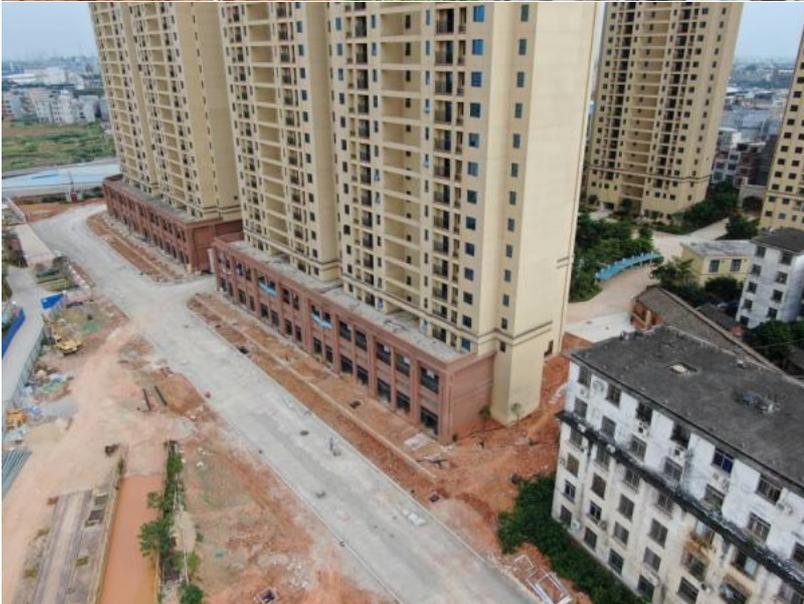
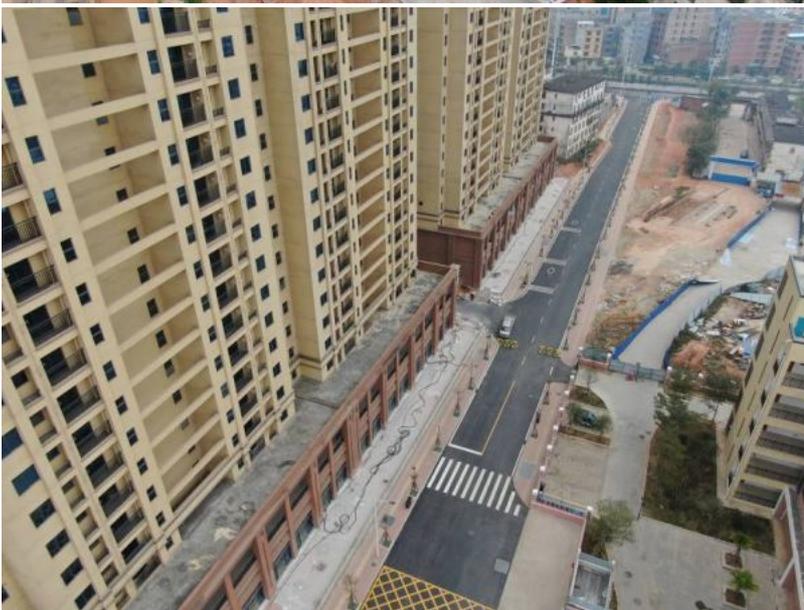
大部分区域已完成建设，配套的景观绿化已实施，滞后建设区域为裸露状态。

项目用地内西北角监测记录图片

<p>存在问题与建议</p>	<p>项目内部的雨水工程已全部实施，并发挥良好的排水效用；本季度内项目用地区域的降雨均能顺畅排出，项目用地内部并未出现雨水积淤现象。</p> <p>红线范围内已单独立项的项目周边配套道路已建设完成，并投入使用；道路沿线与本项目边界区域也已按照设计完成衔接施工，沿线区域虽有高程差，但已硬化防护，并不存在裸露边坡的情况。</p> <p>2.建议</p> <p>项目用地南面滞后建设区域、西北角区域现状仍处于裸露状态，建设单位应尽快实施的植被建设；西北角区域可按主体设计一步到位进行景观绿化施工建设，确保新种植的乔木、灌木有足够的时间达到稳定的生长状态；项目用地南面滞后建设区域建议建设单位先撒播草籽进行植被覆盖度，避免该区域长时间裸露，减轻该区域受降雨冲刷造成不必要的水土流失，同时也便于后期建设的实施。</p> <p>已实施景观绿化区域存在死株、凋零、空穴等情况，建设单位需加强补植、施肥、浇水、抚育等后期管护工作，进一步使得植被良好发育，促使其枝繁叶茂，减少可视裸露地面的面积，提高植被根系的固持作用和枝叶、草皮的拦挡与截留作用。</p> <p>生态停车场区域及时进行中空区域草皮的新栽种、补充种植，并加强后期的抚育管护工作，避免降雨将泥土冲刷出植草砖中空区域，造成泥水横流的现象。</p> <p>已建成的雨水工程需合理进行清淤管护，及时清除后期植被建设时随排水进入管道的泥土，避免积少成多</p>
----------------	---

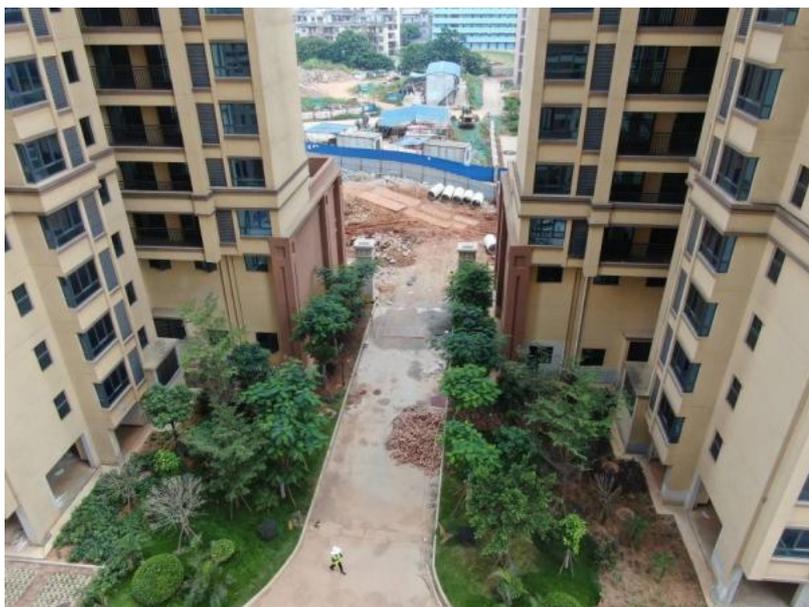
10月

已按主体设计进行道路硬化、景观绿化；但刚种植的灌木生长情况不好。

1号楼与2号楼之间区域监测记录图片

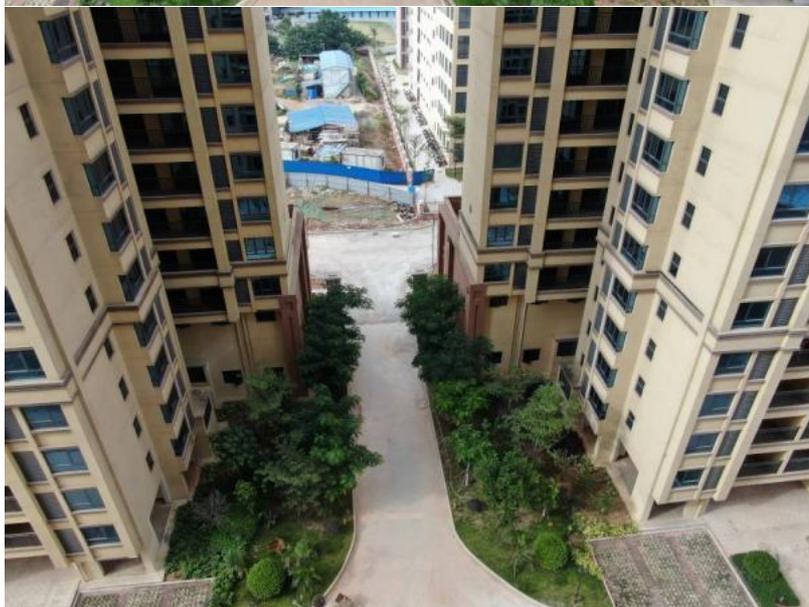
11月

植被生长状态良好，灌木枝叶开始繁茂。

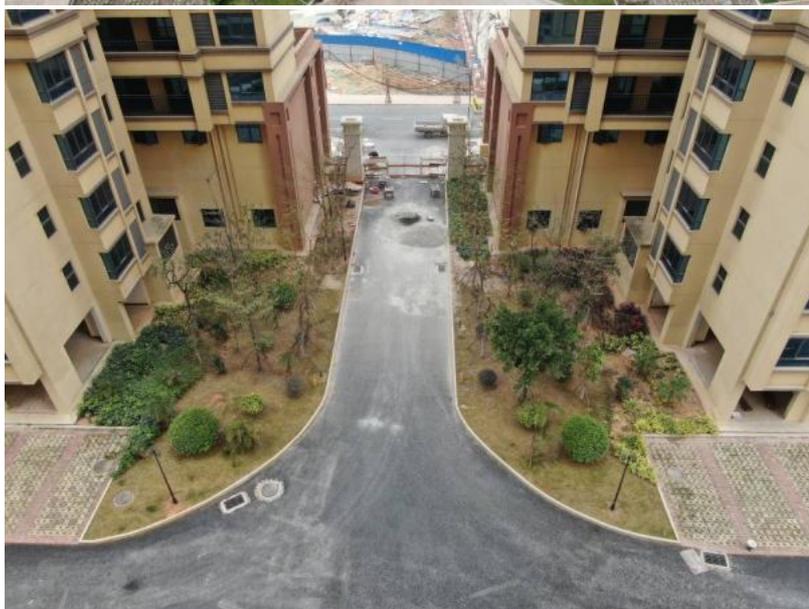
12月

植被出现自然的枯黄现象。

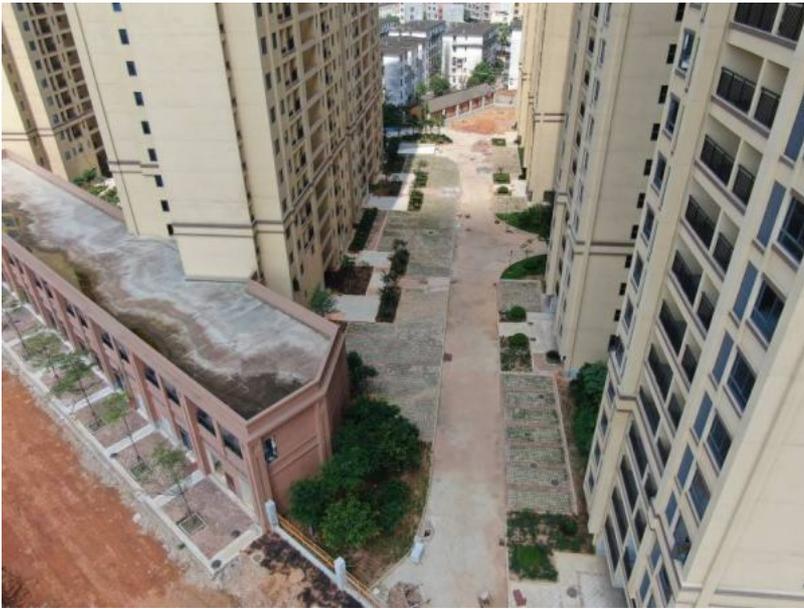
10月

已按主体设计进行道路硬化、景观绿化；但刚种植的灌木生长情况不好。

1号楼、2号楼与3号楼之间区域监测记录图片

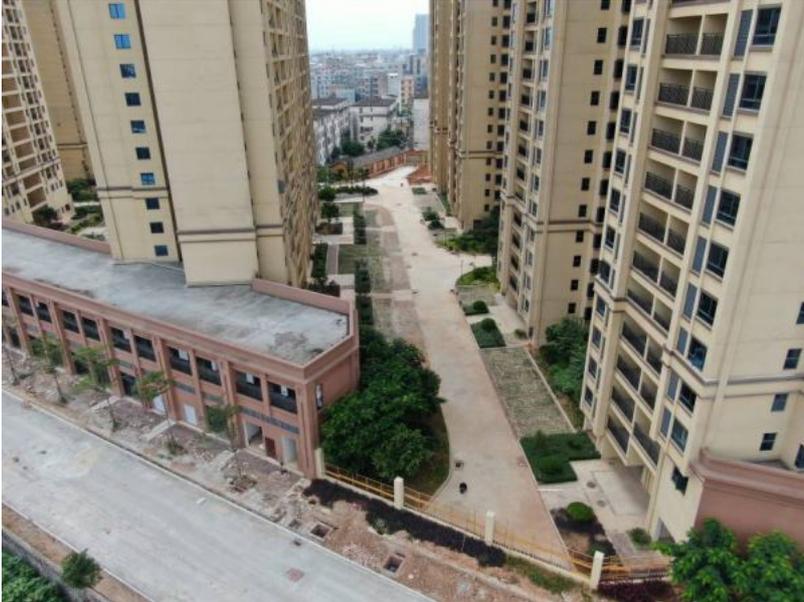
11月

植被生长状态良好，灌木枝叶开始繁茂。

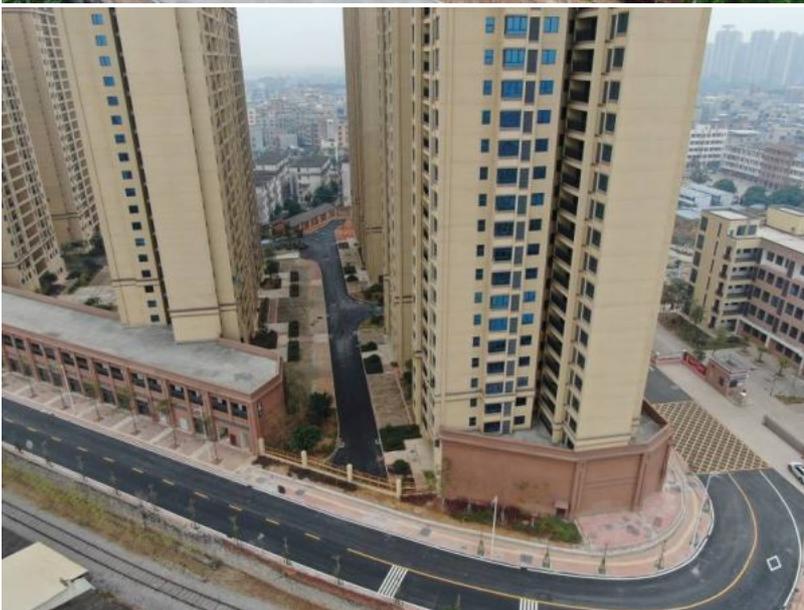
12月

植被出现自然的枯黄现象。
