贵港市两桥棚户区改造

同济大桥北岸安置住房建设项目

# 水土保持监测季度报告表

(2021 年第二季度)

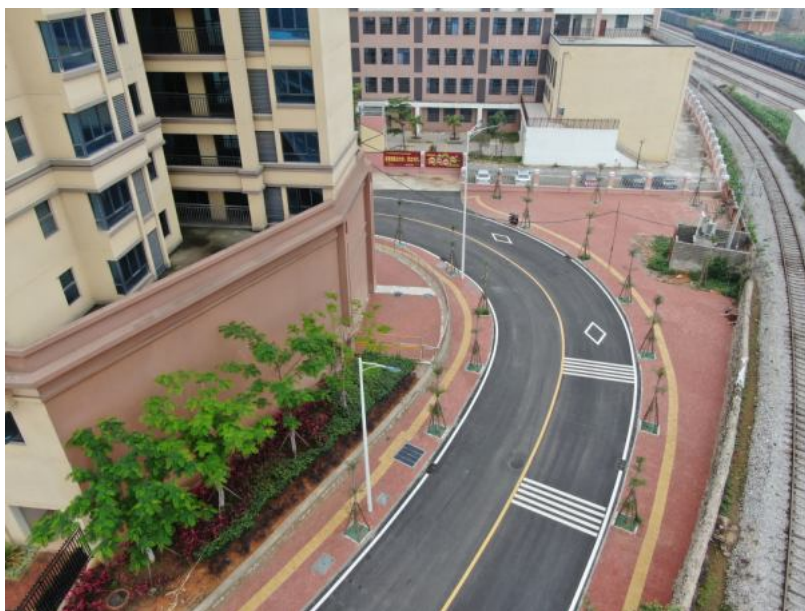
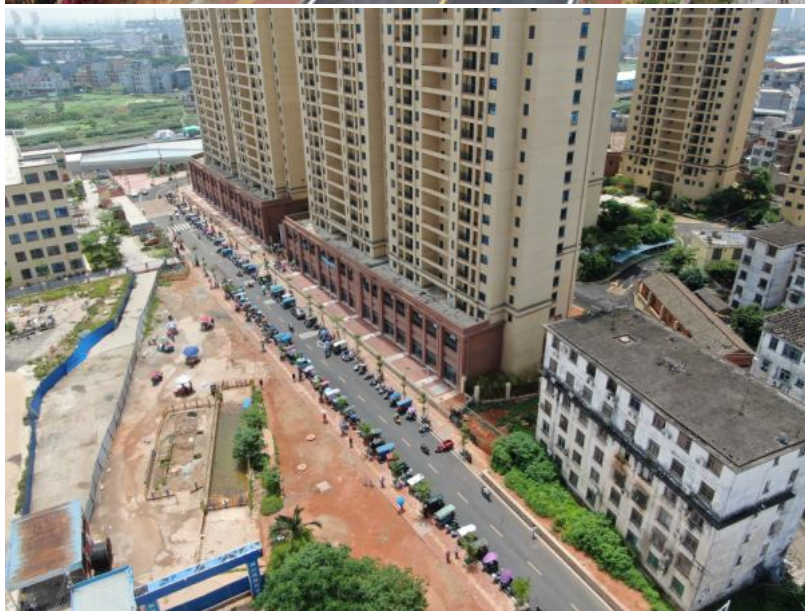
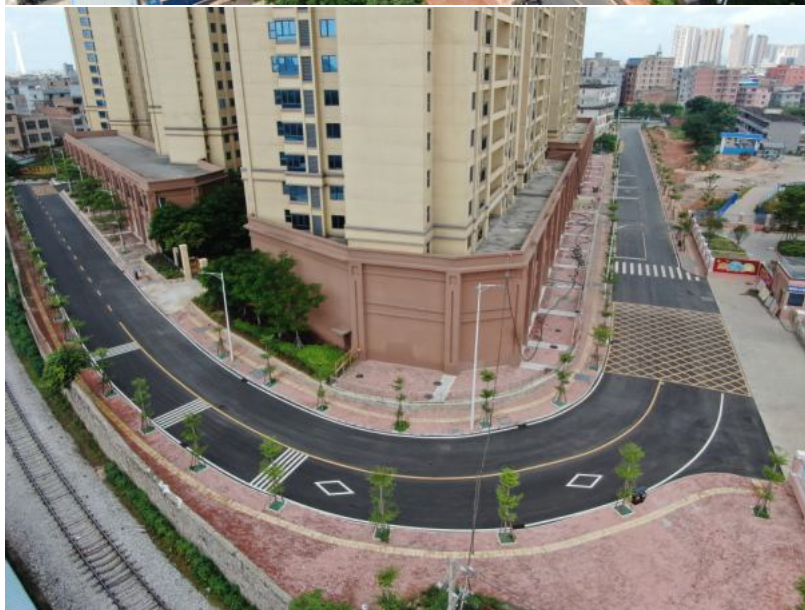
项目用地东北角监测记录图片

边界沿线已按主体设计修建完成，与周边自然衔接，无边坡。

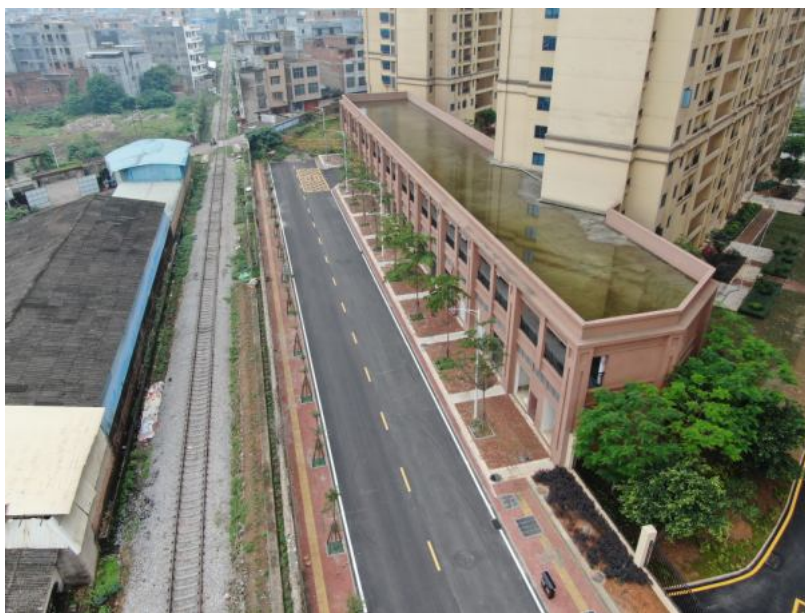
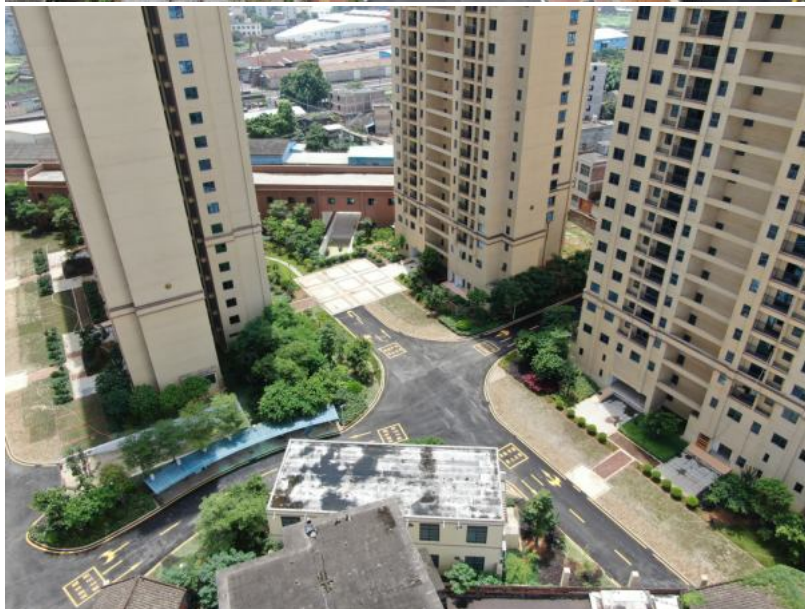
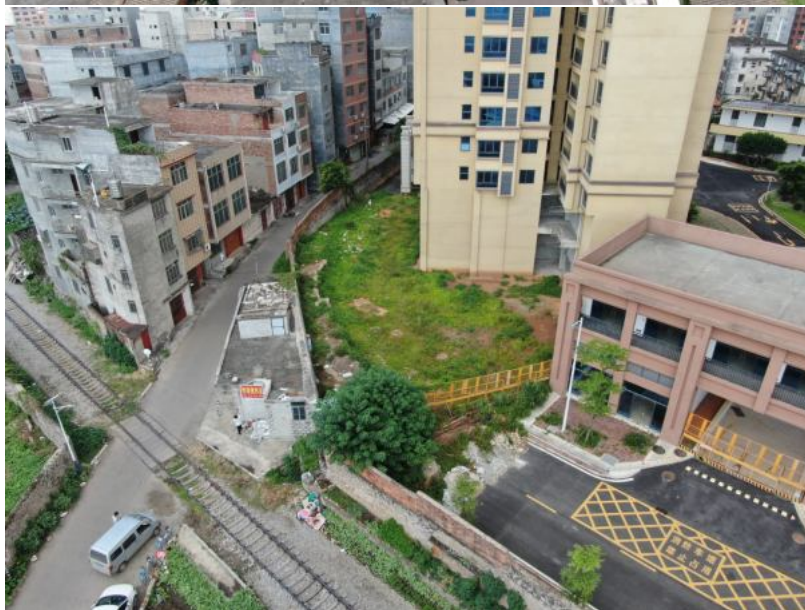
项目用地东南角监测记录图片

边界沿线已按主体设计修建完成，与周边自然衔接，无边坡。

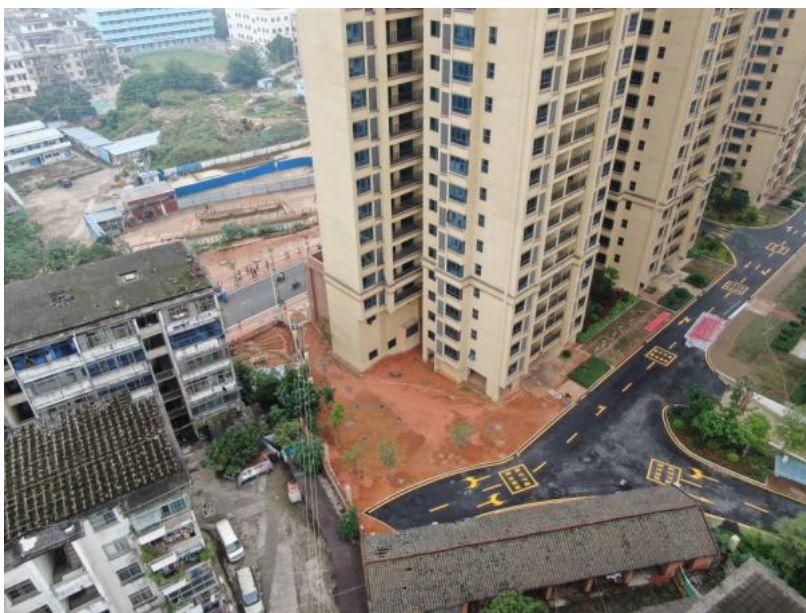
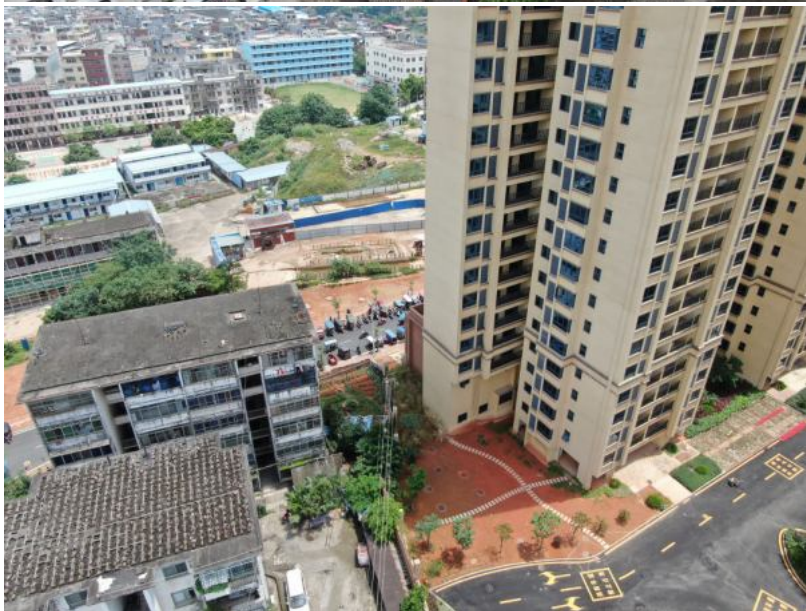
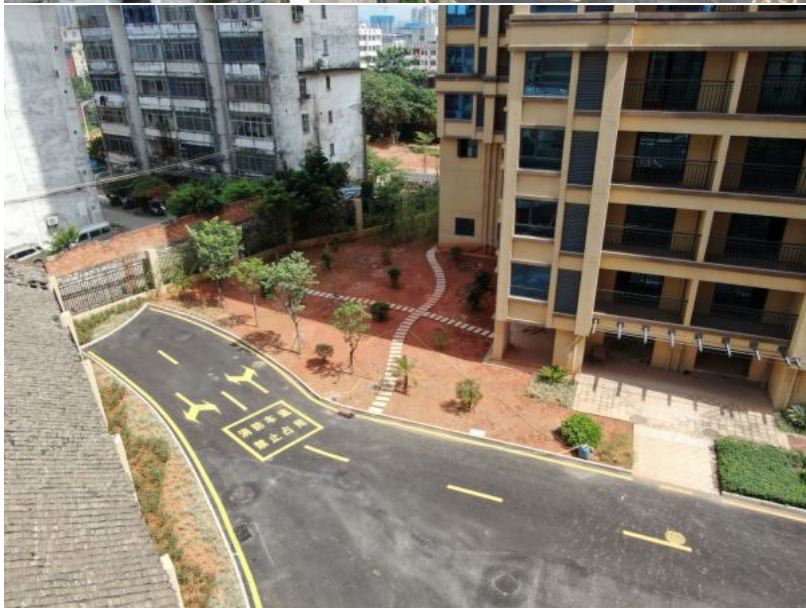
项目用地西北角监测记录图片

边界沿线已按主体设计修建完成，与周边自然衔接，无边坡；  
滞后建设区域景观绿化建设未完成，存在裸露地面。

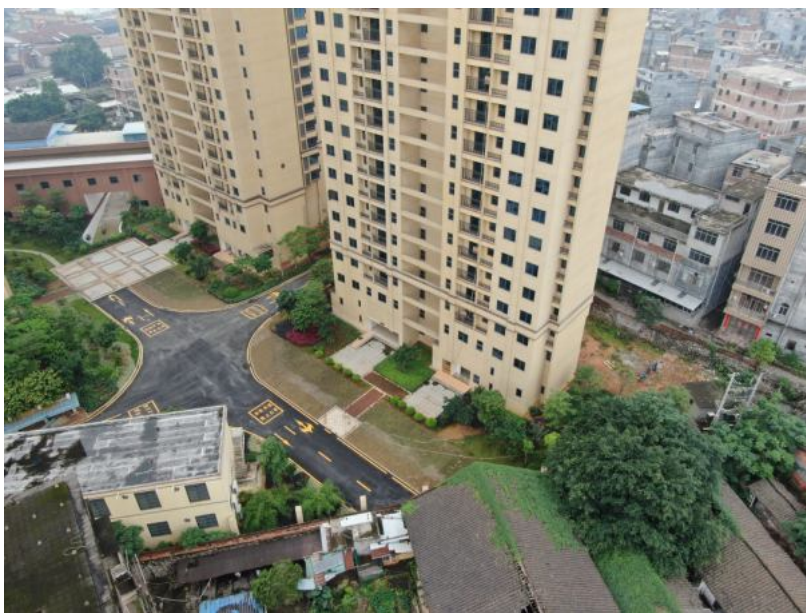
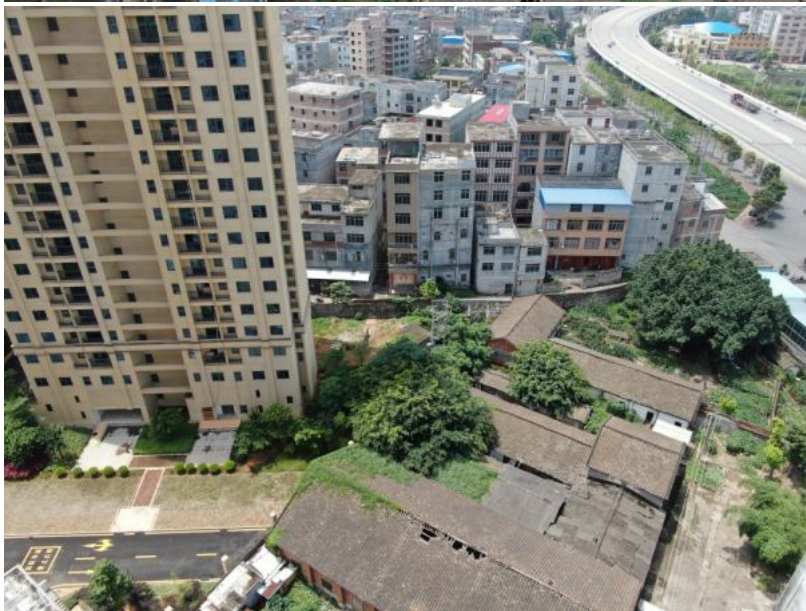
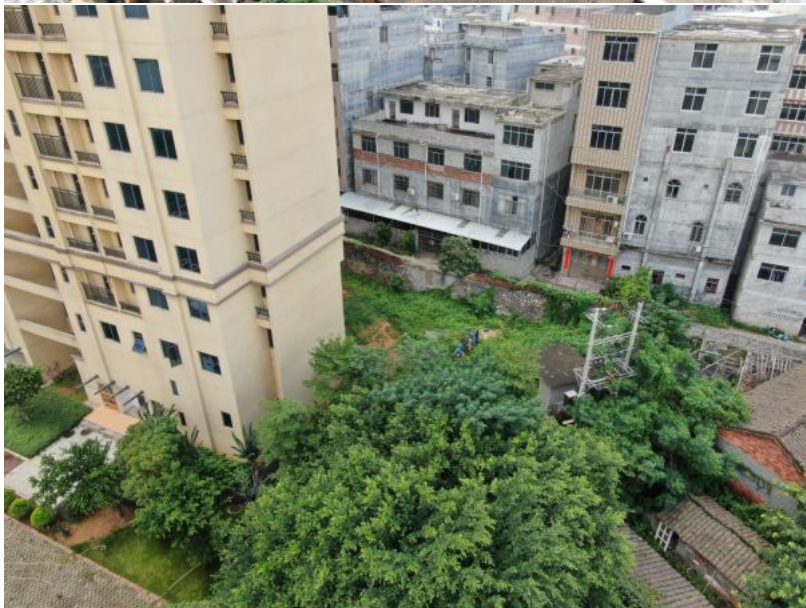
项目用地内西南角监测记录图片

边界沿线已按主体设计修建完成，与周边自然衔接，无边坡；滞后建设区域景观绿化建设未完成，存在裸露地面。

边界沿线已按主体设计修建完成，与周边自然衔接，无边坡；滞后建设区域景观绿化建设未完成，但已自然生长杂草覆盖。

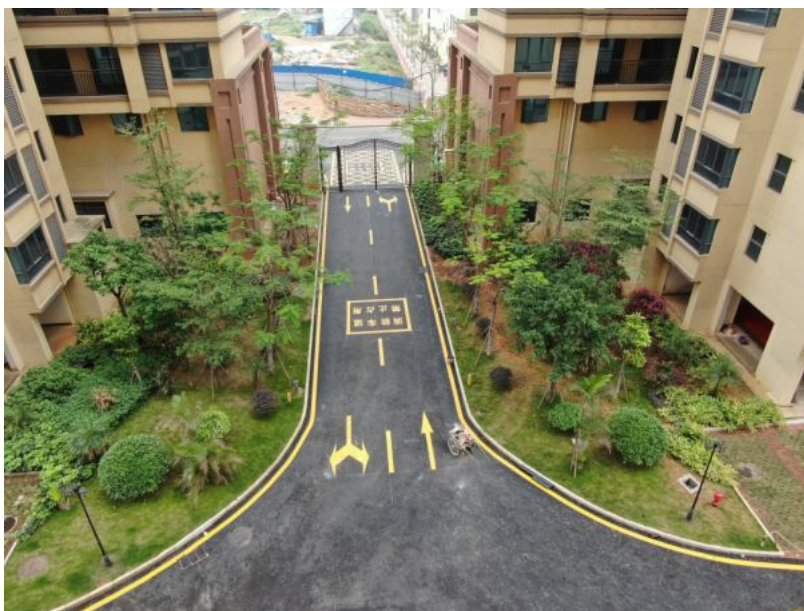
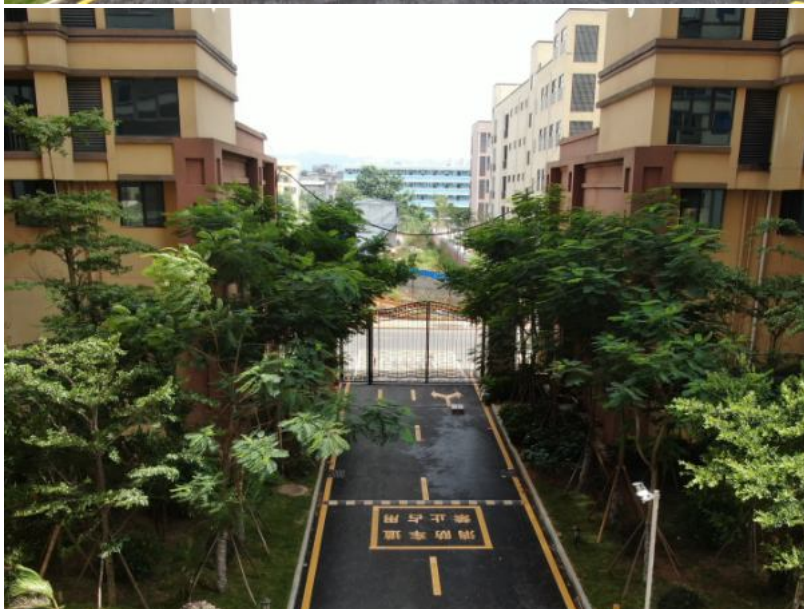
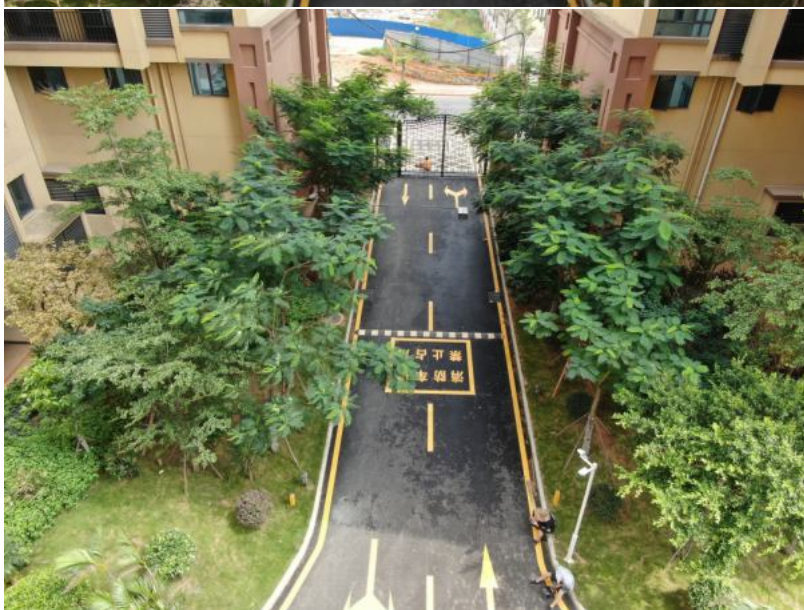
1 号楼与 2 号楼之间区域监测记录图片

植被生长状态良好，  
灌木枝叶繁茂。

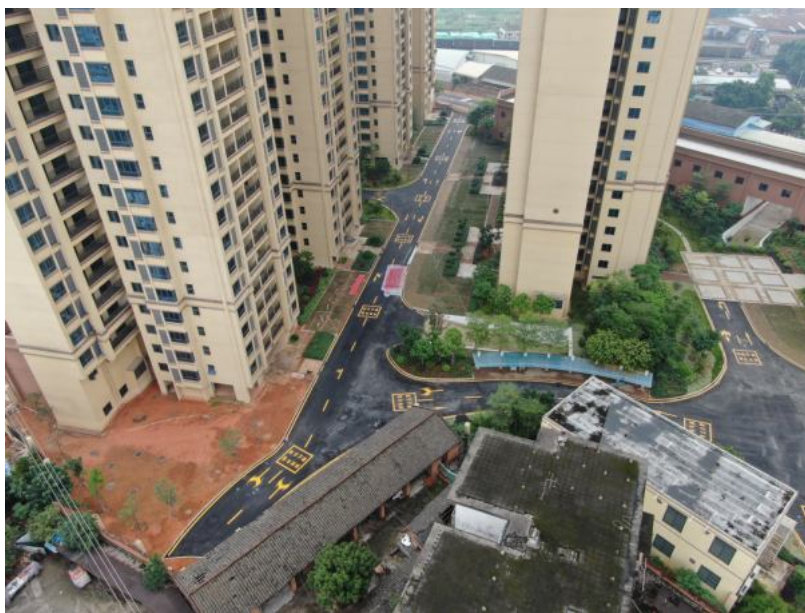
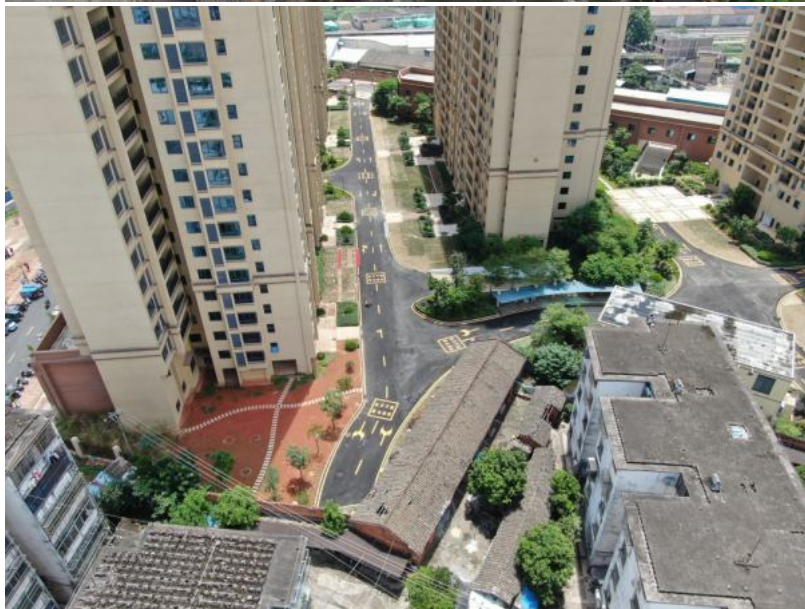
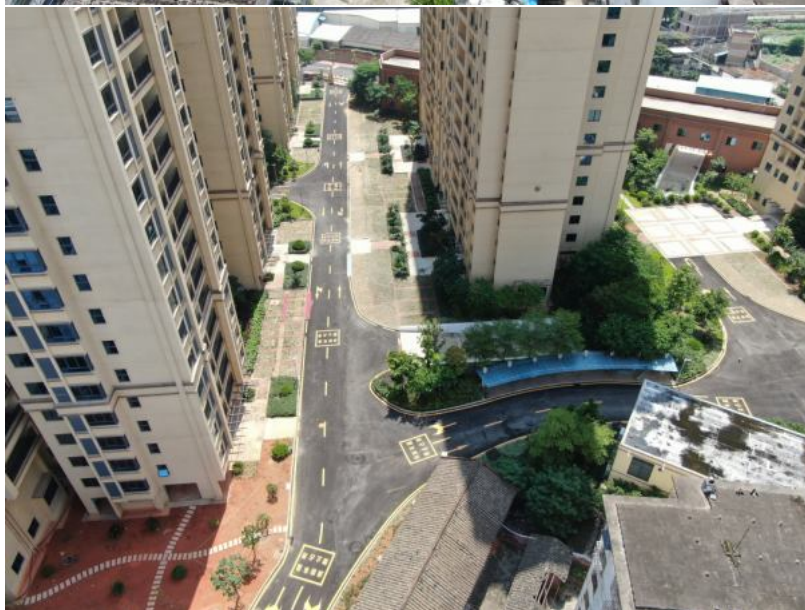
1 号楼、2 号楼与 3 号楼之间区域监测记录图片

植被生长状态良好，  
灌木枝叶繁茂；生态  
停车场部分区域草皮  
枯死。

| 存在问题与建议 | <p>4) 生态停车场区域及时进行中空区域草皮的新栽种、补充种植，并加强后期的抚育管护工作，避免降雨将泥土冲刷出植草砖中空区域，造成泥水横流的现象。</p> <p>5) 已建成的雨水工程需合理进行清淤管护，及时清除后期植被建设时随排水进入管道的泥土，避免积少成多淤塞管道，妨碍后期项目内部排水，造成内涝。</p> <p><b>二、施工生产生活区</b></p> <p><b>1. 本季度情况</b></p> <p>根据现场踏勘，项目施工生产生活区已基本闲置，但原硬化地面、活动板房尚未拆除；根据建设单位规划，该区域规划保留，供后续其他项目施工时使用。</p> <p>施工生产生活区北部活动板房搭建区域原修建的硬化地面、排水沟、沉沙池均还保留，并未出现严重损坏情况，排水功能良好，无明显土壤流失现象；该区域西北角区域部分活动板房已拆除，但尚未清楚硬化地面；该区域配套实施的临时植被绿化仍保留，生长状态良好，并未出现栽植区域土体裸露的现象。</p> <p>施工生产生活区南部施工进出口区域原修建的硬化地面、进出口洗车设施均还保留，并未出现严重损坏情况；但随着项目土石方施工结束后，该区域也已停止使用，表面覆盖着原泥水蒸发后遗留的泥土，遇大风时极易引起扬尘、遇降雨时极易造成泥水横流。</p> <p><b>2. 建议</b></p> <p>1) 施工生产生活区现有的排水沟、沉沙池需及时进行清淤、维护，避免出现堵塞、破损情况，确保其良好发挥排水、沉沙功能。</p> |

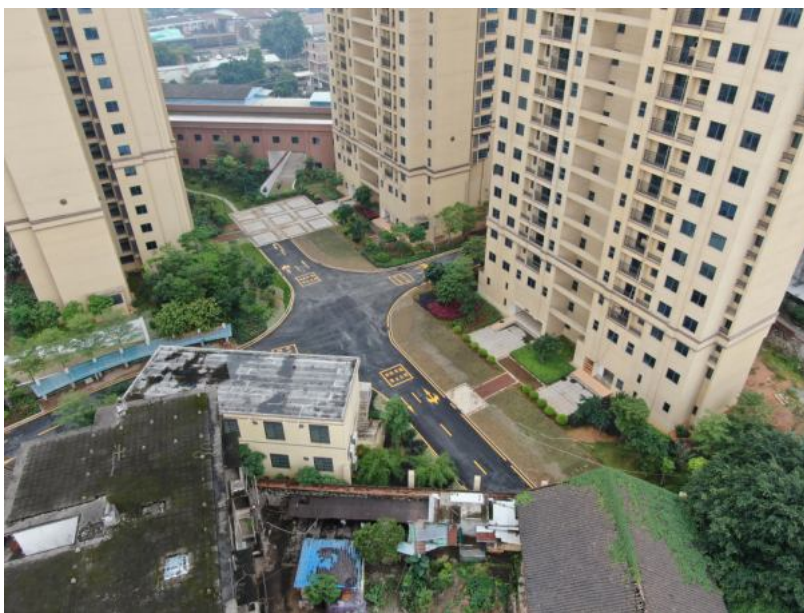
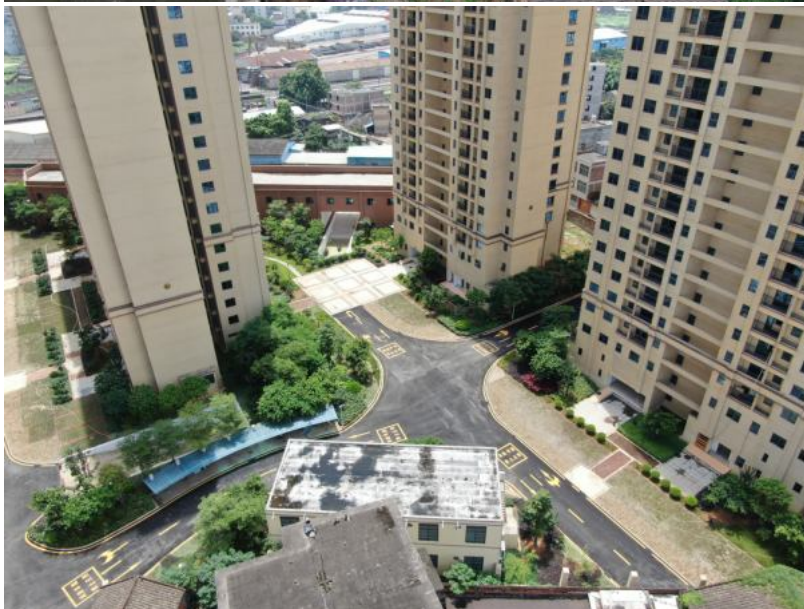
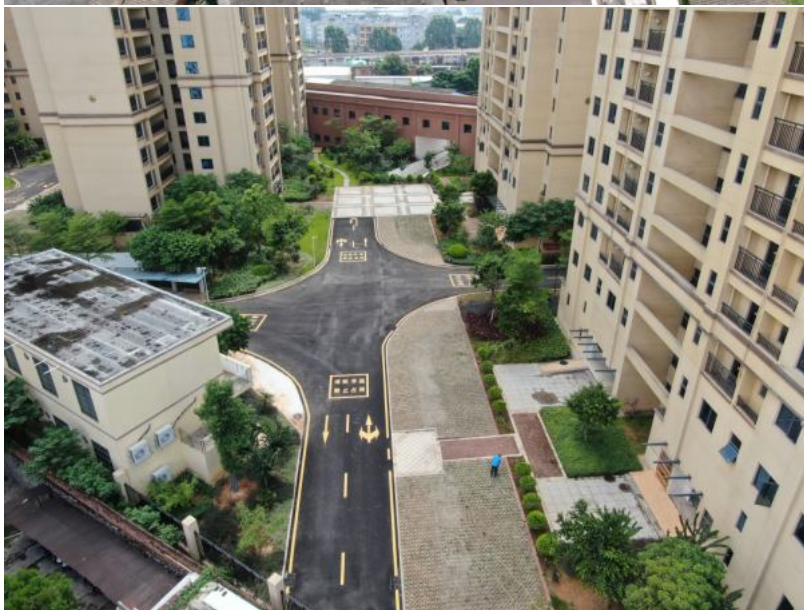
3 号楼与 4 号楼、5 号楼之间区域监测记录图片

植被生长状态良好，  
灌木枝叶繁茂；生态  
停车场部分区域草皮  
枯死。

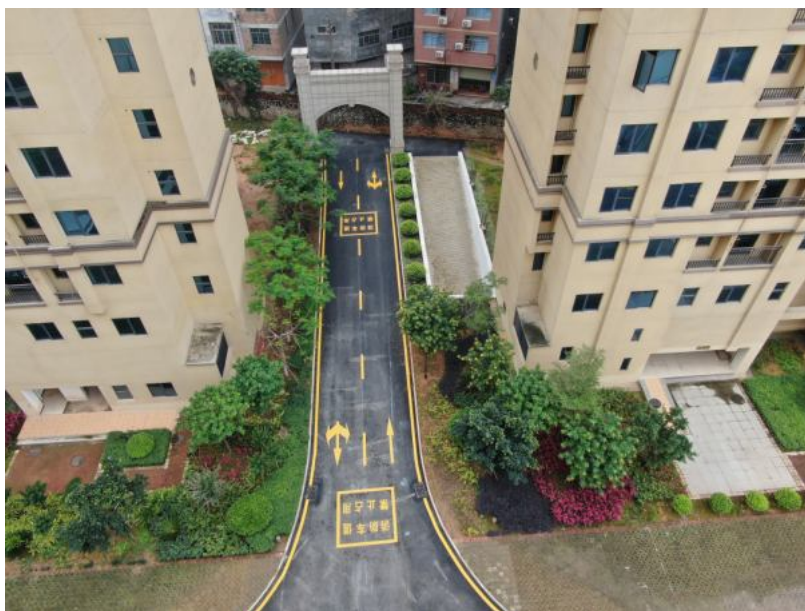
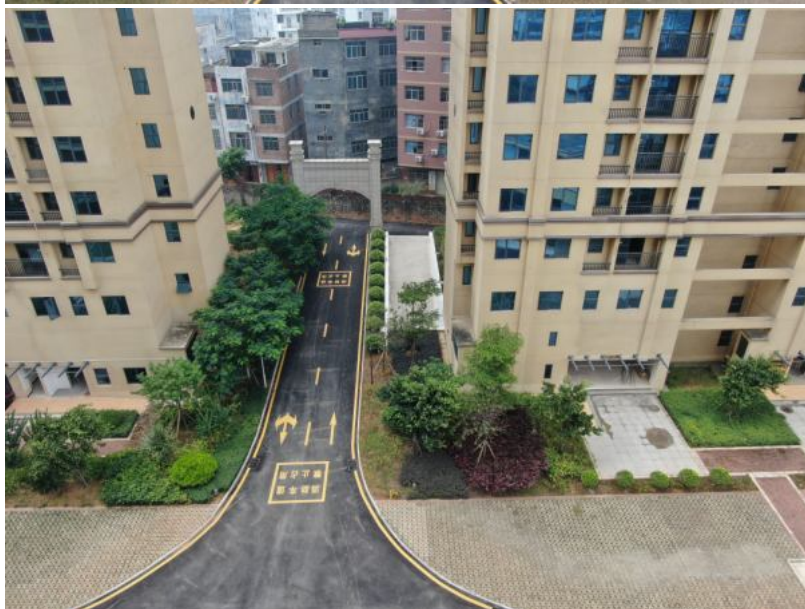
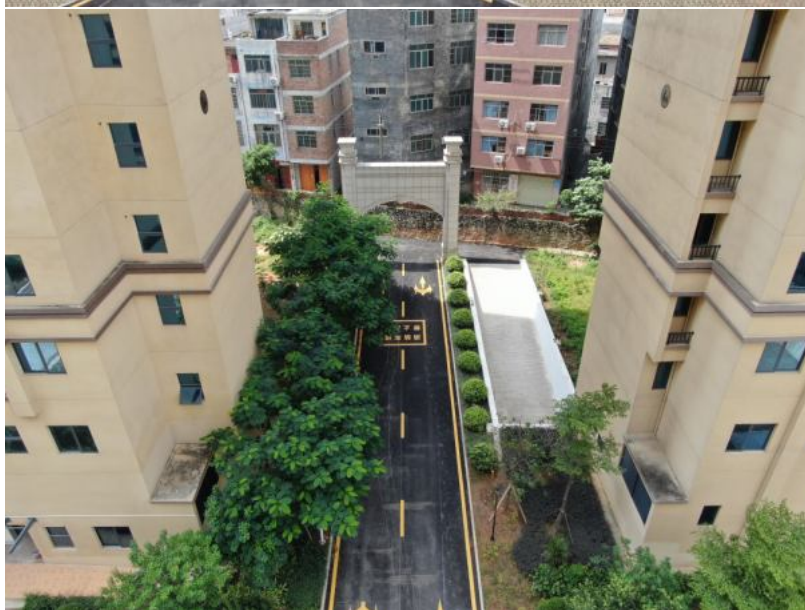
4号楼与5号楼之间区域监测记录图片

植被生长状态良好，  
灌木枝叶繁茂；少量  
植被枯死。

植被生长状态良好，  
灌木枝叶繁茂。

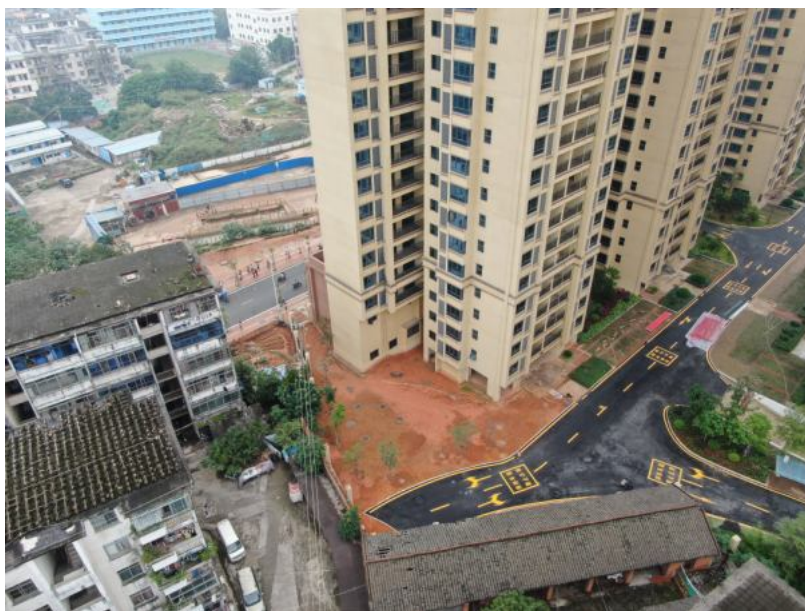
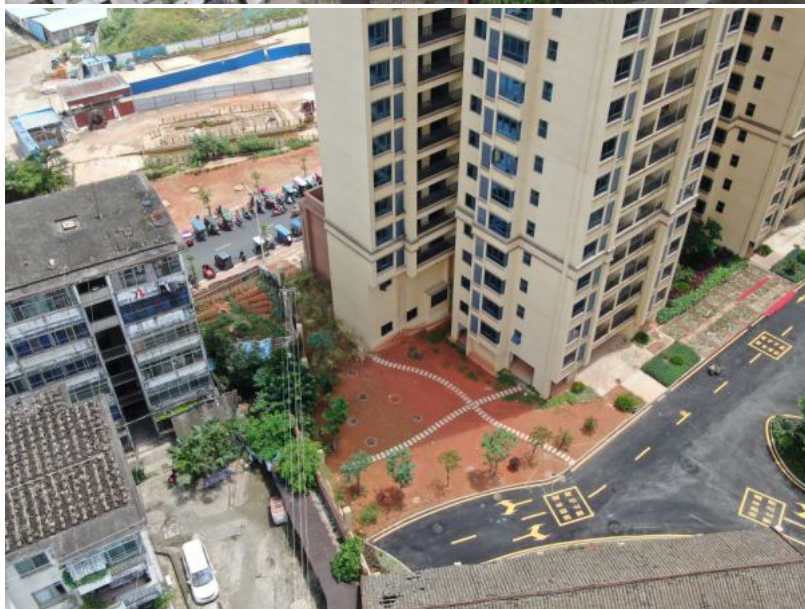
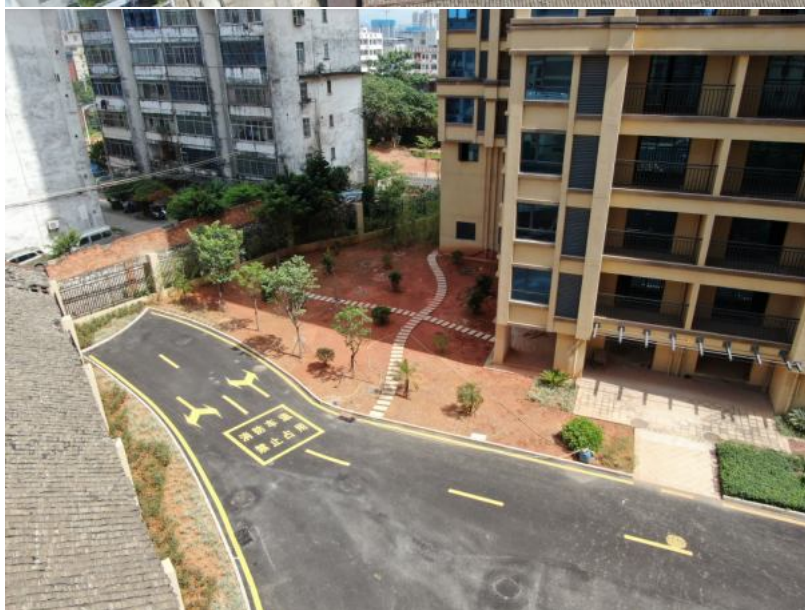
1号楼西面区域监测记录图片

已种植的乔木、灌木存活的，但未按主体设计完成全部绿化种植，大部分为裸露状态。

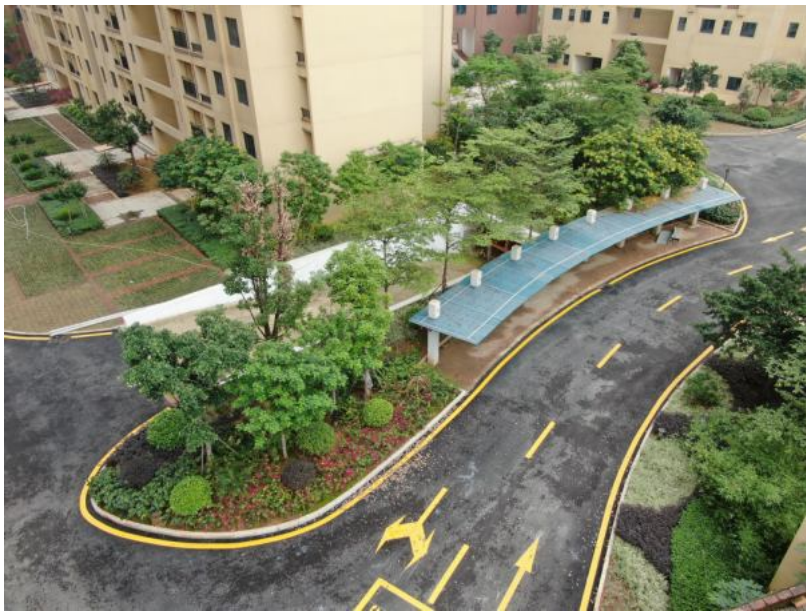
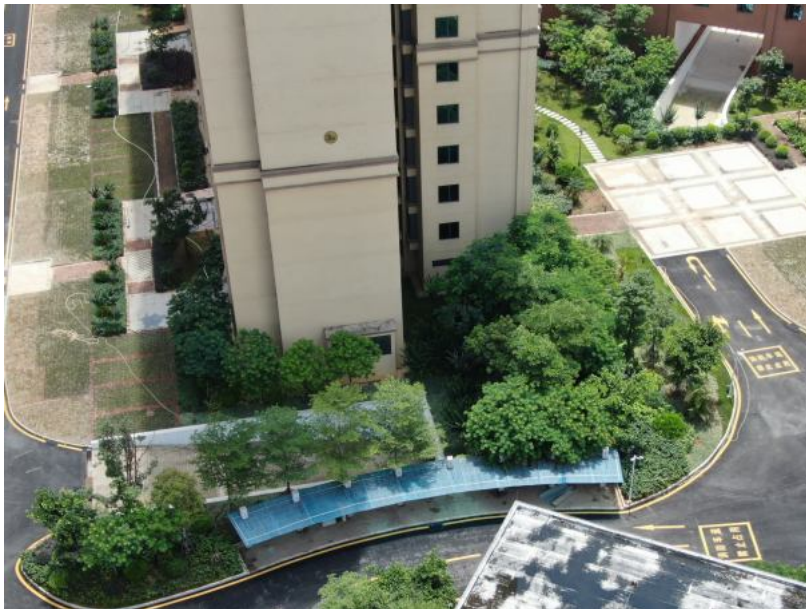
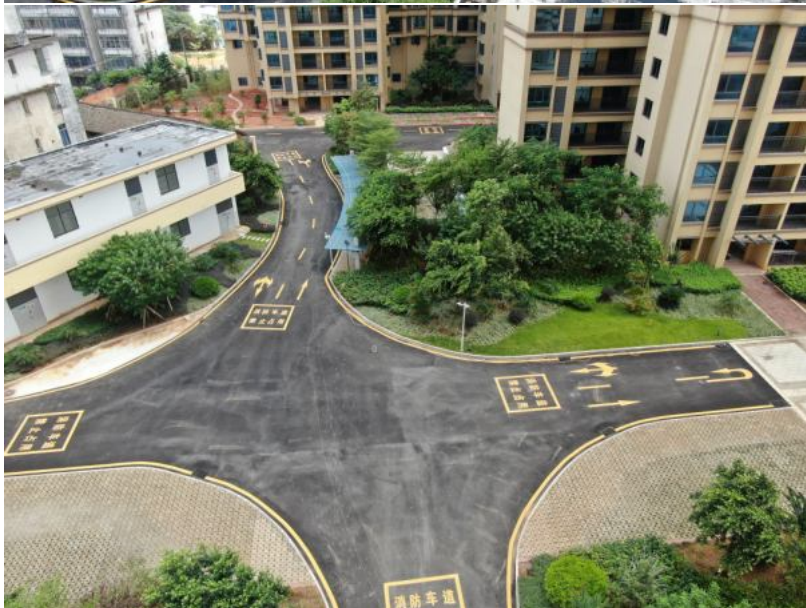
3 号楼西面区域监测记录图片

植被生长状态良好，  
灌木枝叶繁茂。
