贵港市西江教育园区路网项目二期工程

# 水土保持监测季度报告表

(2021 年第二季度)

监测单位: 广西北海水电勘测设计院有限公司

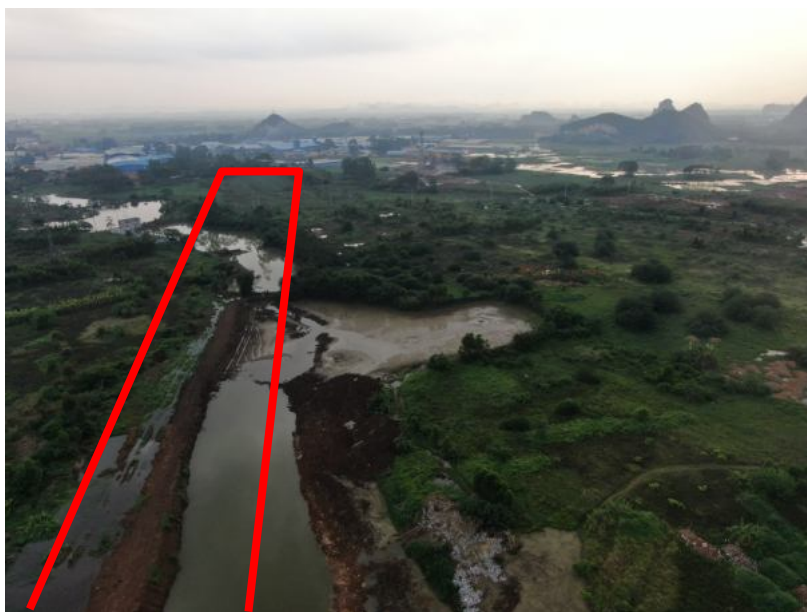
4 月

未施工建设, 植被自然生长。

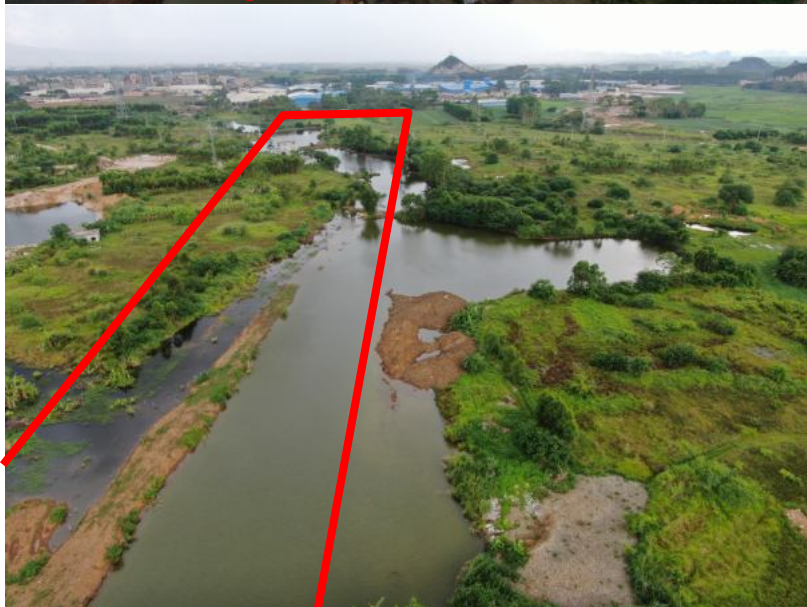
5 月

未施工建设, 植被自然恢复生长。

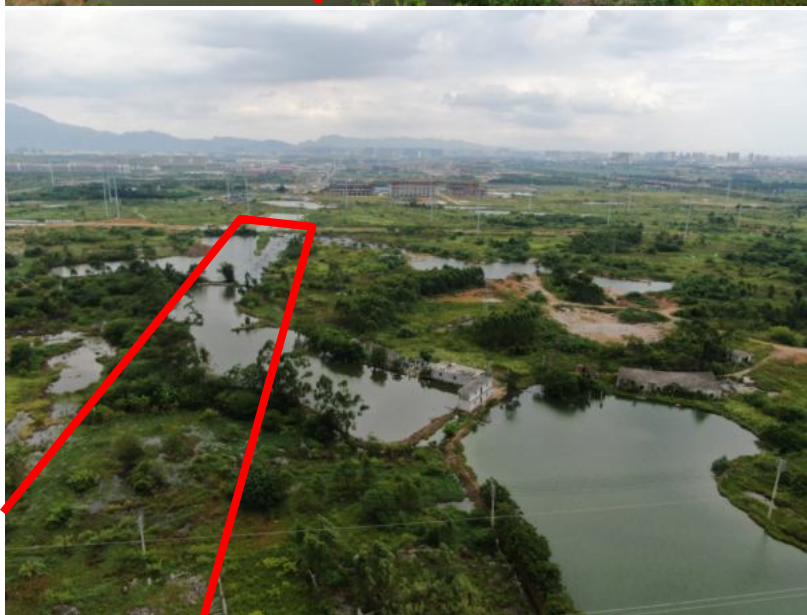
6 月

未施工建设, 植被自然恢复生长。

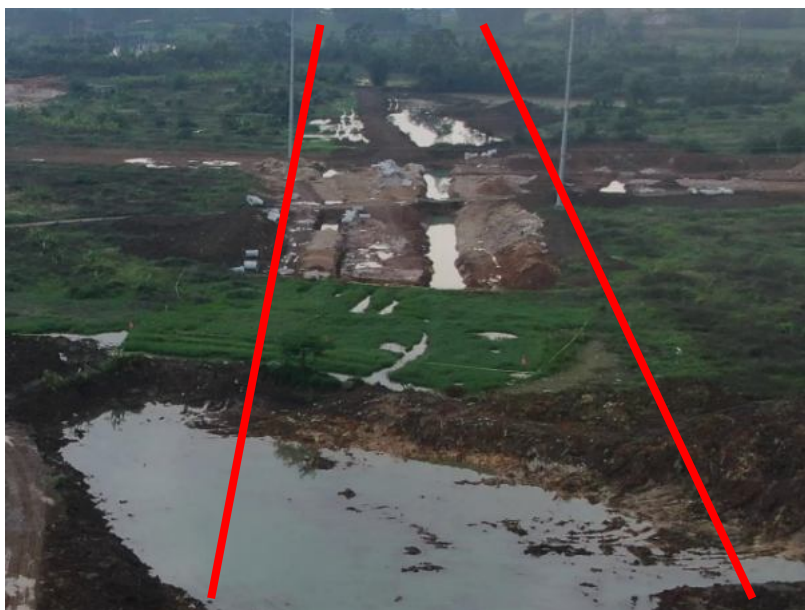
4 月

与纬六路交叉口正在埋设管道, 其他区段未施工建设。

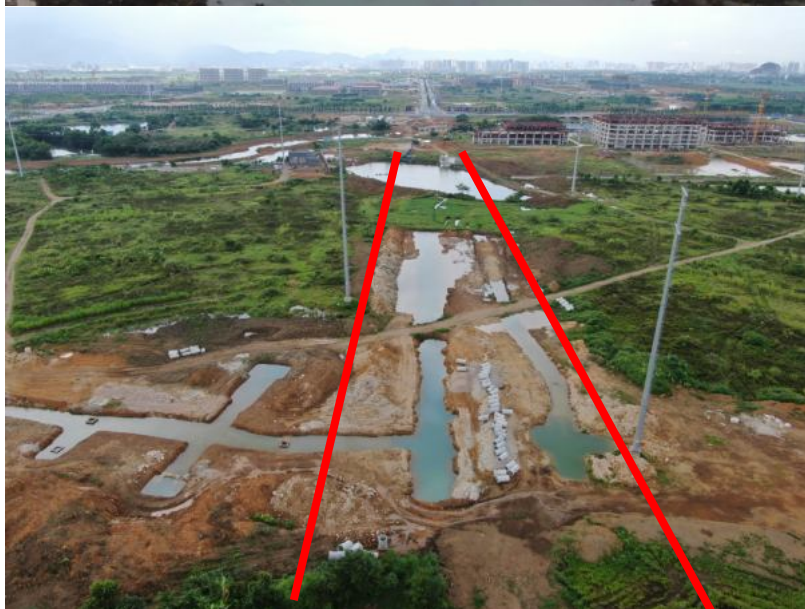
5 月

与纬六路交叉口正在埋设管道, 其他区段未施工建设。

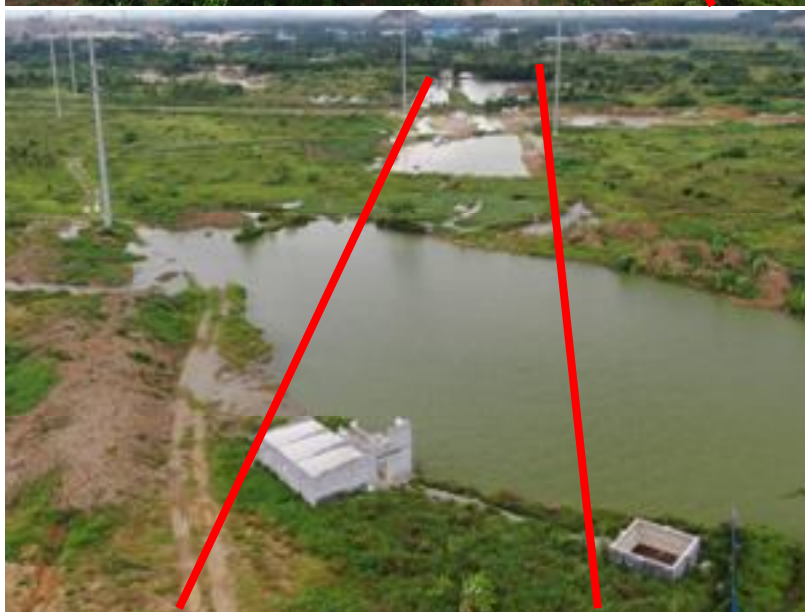
6 月

与纬六路交叉口正在埋设管道, 其他区段未施工建设。

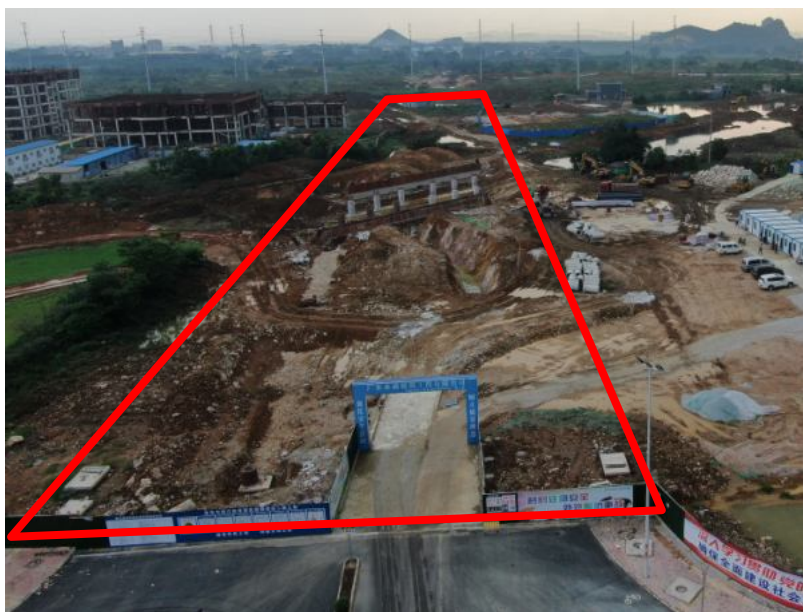
4 月

正在进行桥梁基础  
开挖，周边项目扰动  
造成地面裸露。

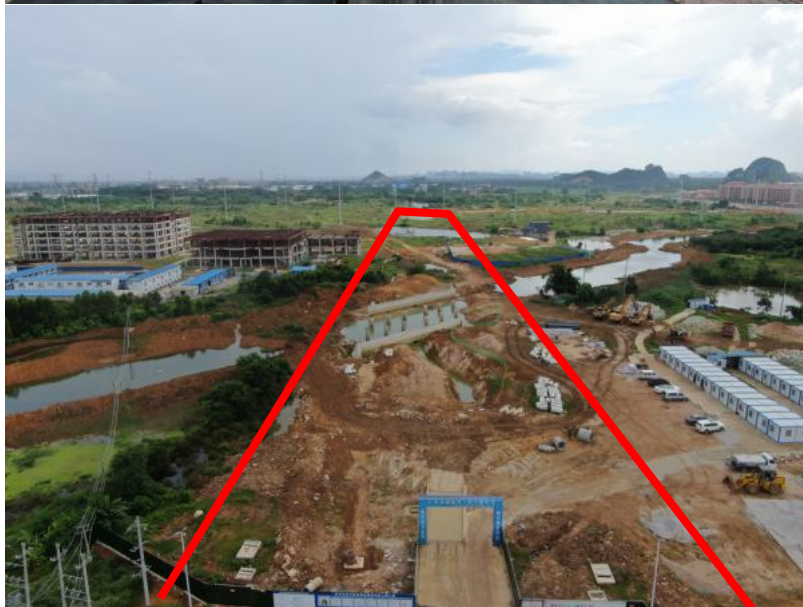
5 月

正在进行桥梁建设，  
项目施工扰动造成  
桥梁至终点区域地  
面裸露，其余区域为  
周边项目扰动造成  
地面裸露。

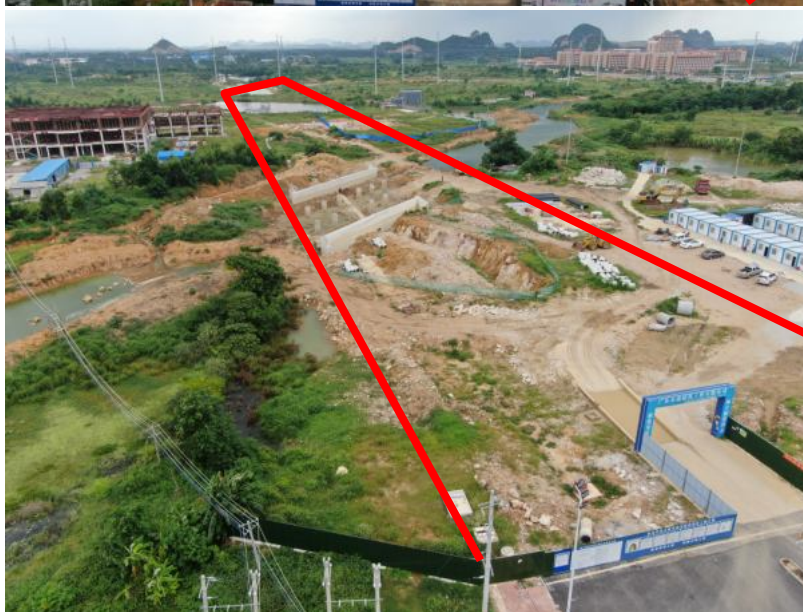
6 月

正在进行桥梁建设，  
项目施工扰动造成  
桥梁至终点区域地  
面裸露，其余区域为  
周边项目扰动造成  
地面裸露。

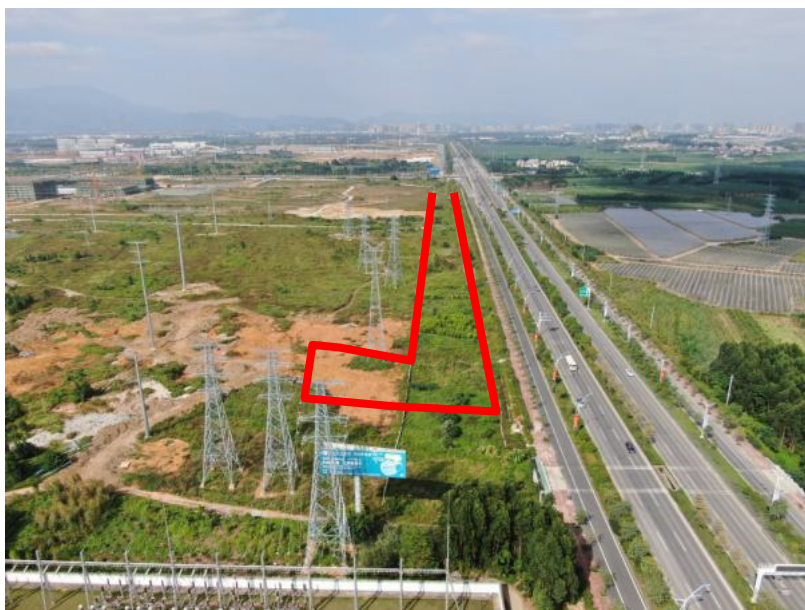
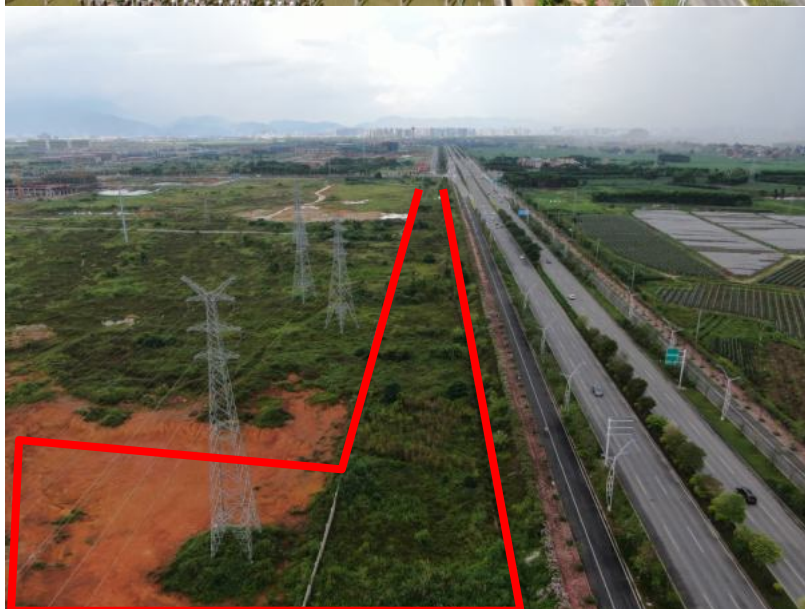
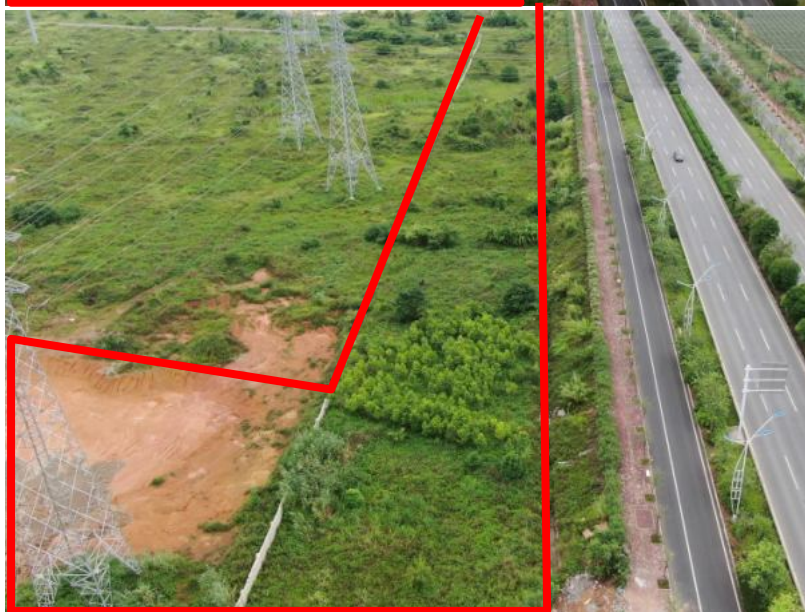
未施工建设。

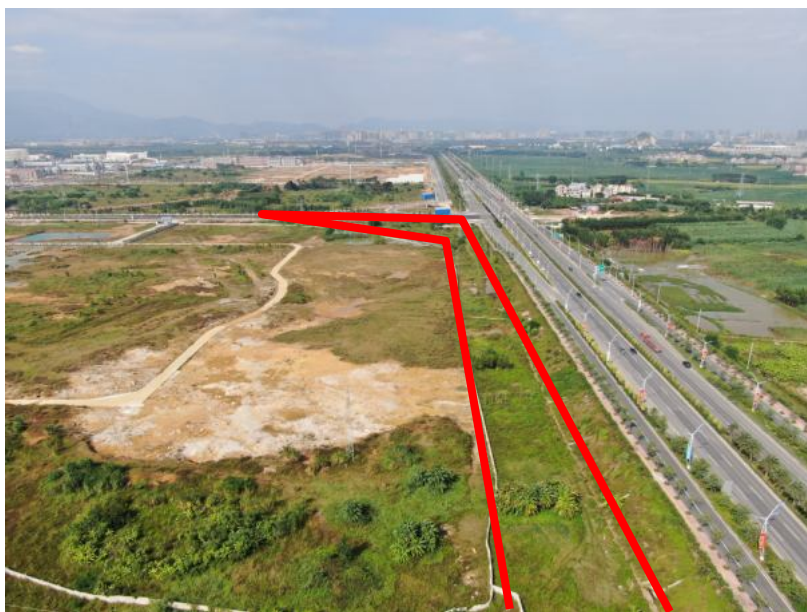
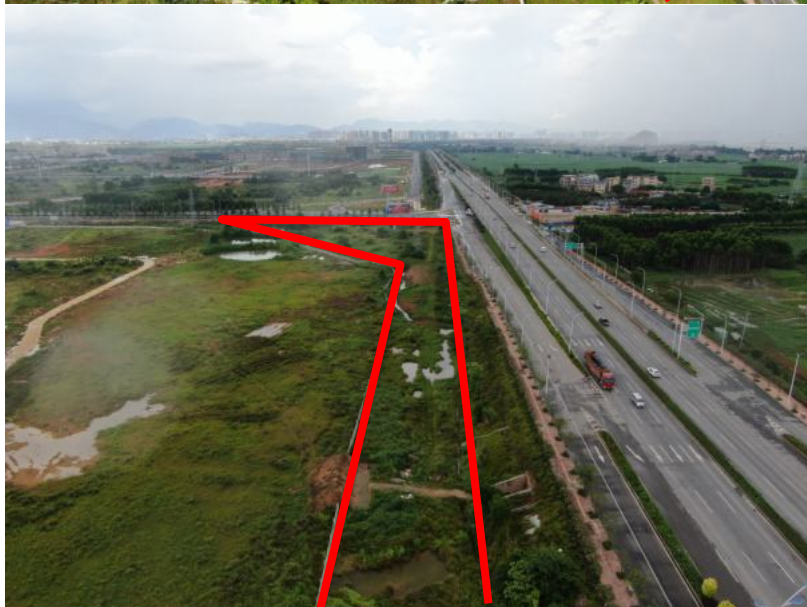
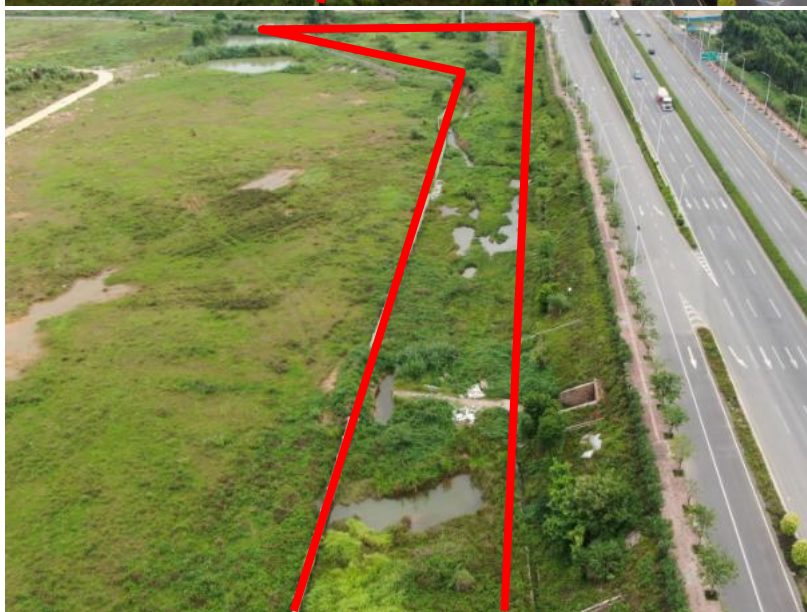
未施工建设。

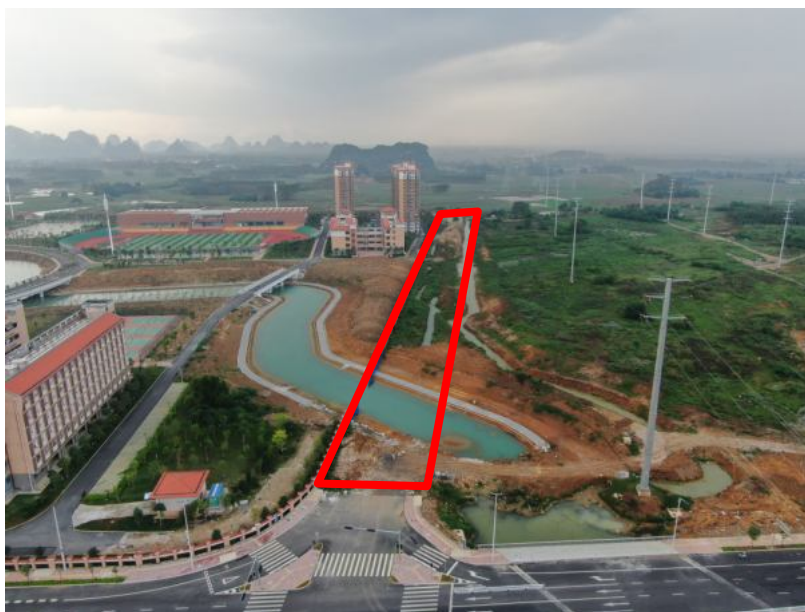
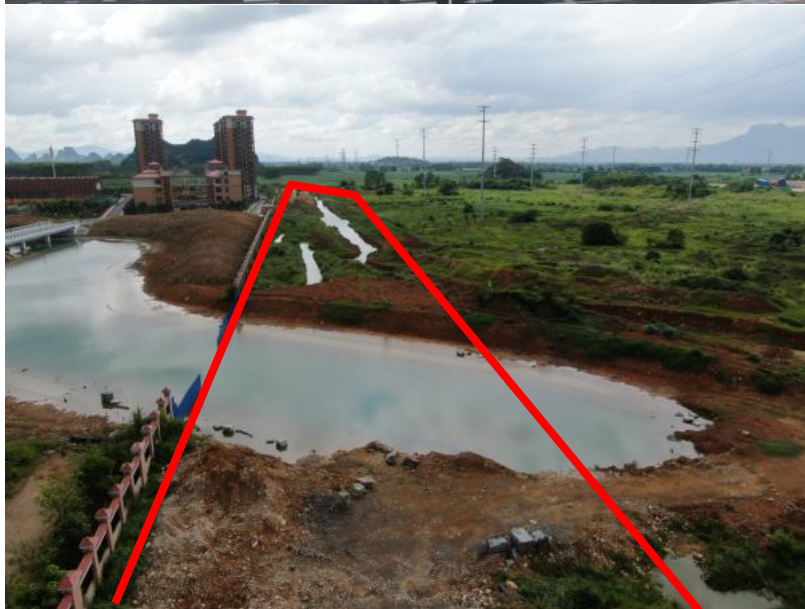
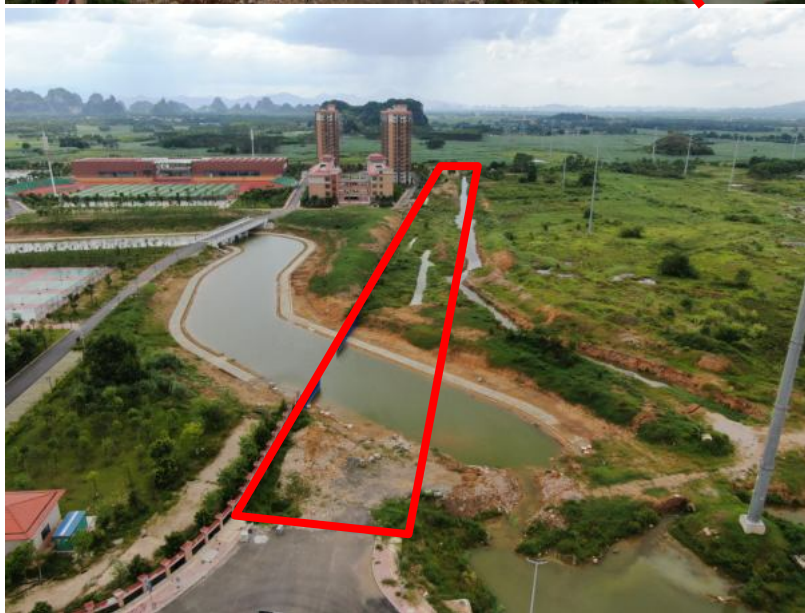
未施工建设，但被广西鲤鱼江大冲塘治理工程施工占用，植被自然恢复生长。

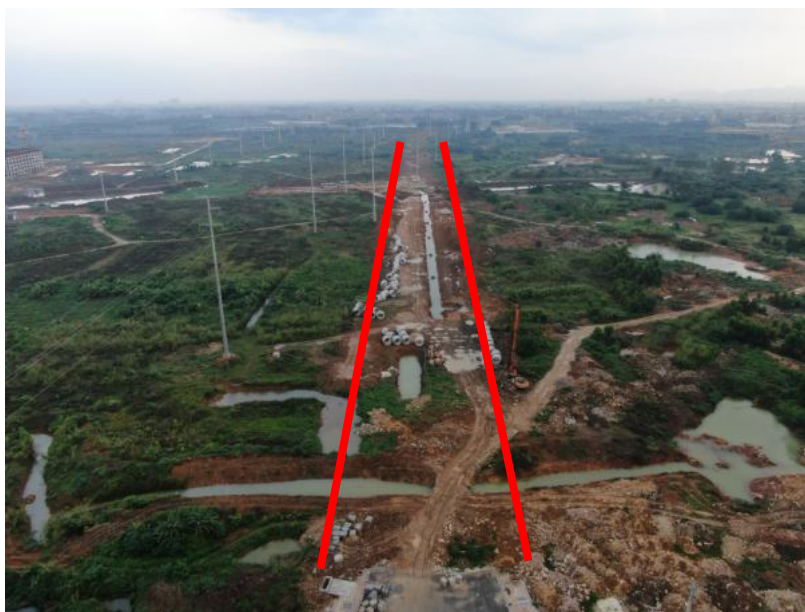
4 月

正在进行管道敷  
设，地面裸露；  
清除的表土只推  
至两侧。

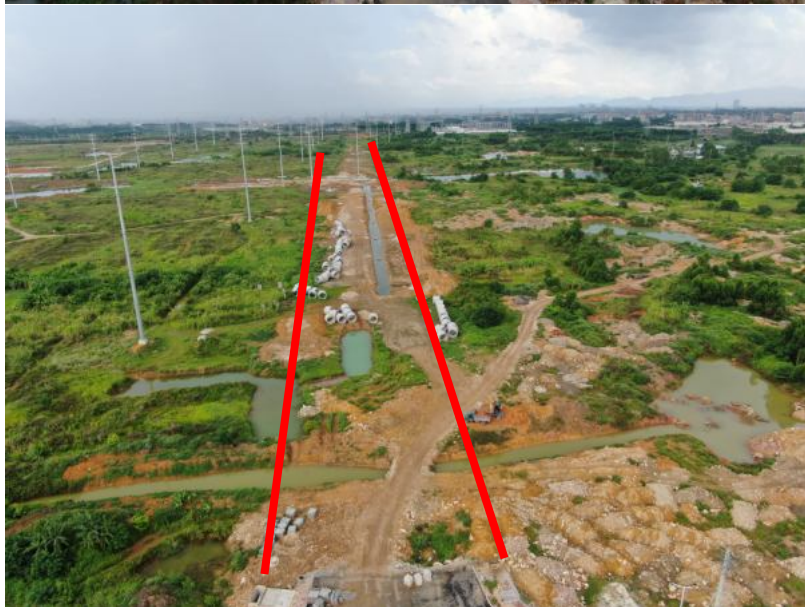
5 月

正在进行管道敷  
设，地面裸露；  
清除的表土只推  
至两侧。

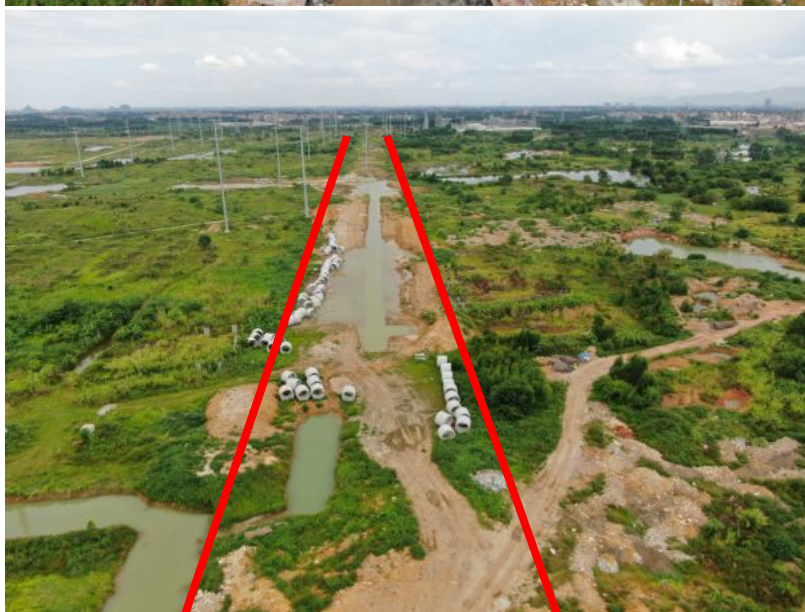
6 月

正在进行管道敷  
设，地面裸露；  
清除的表土只推  
至两侧。

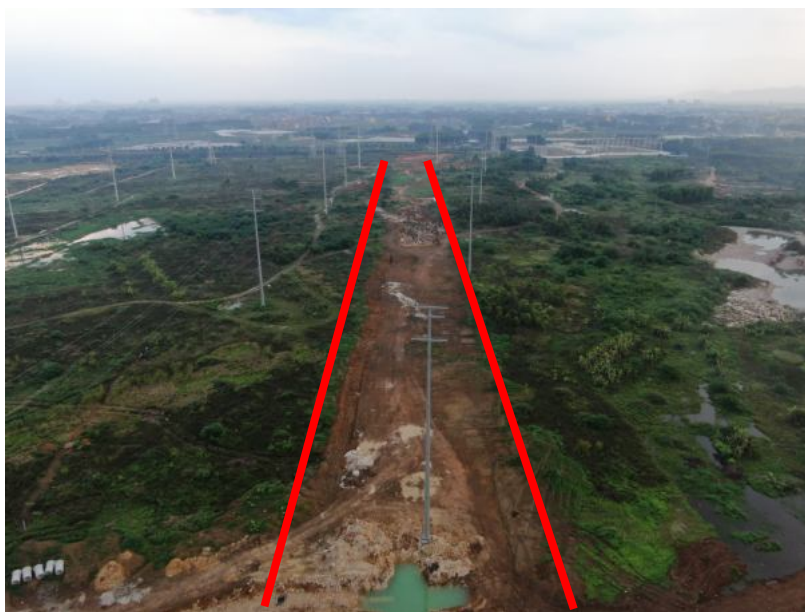
4 月

已进行清表,地面  
裸露;清除的表土  
只推至两侧。

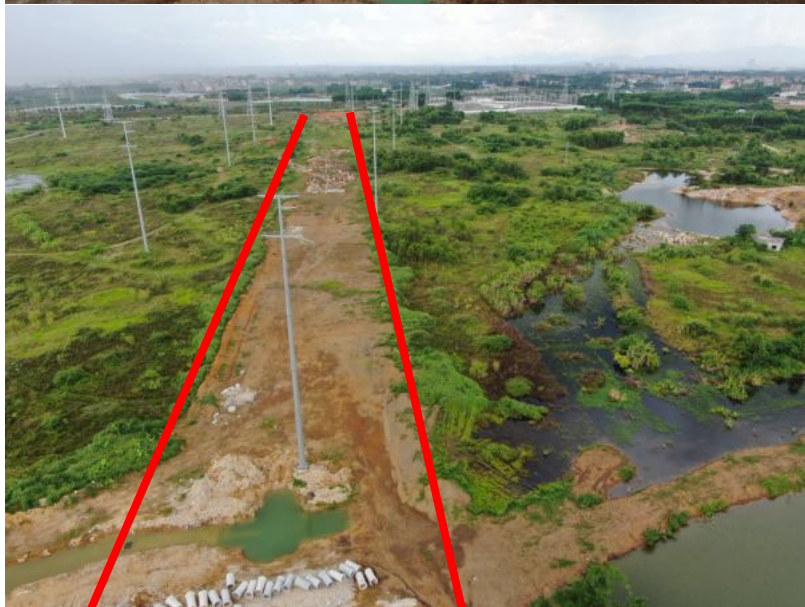
5 月

已进行清表,地面  
裸露;清除的表土  
只推至两侧。

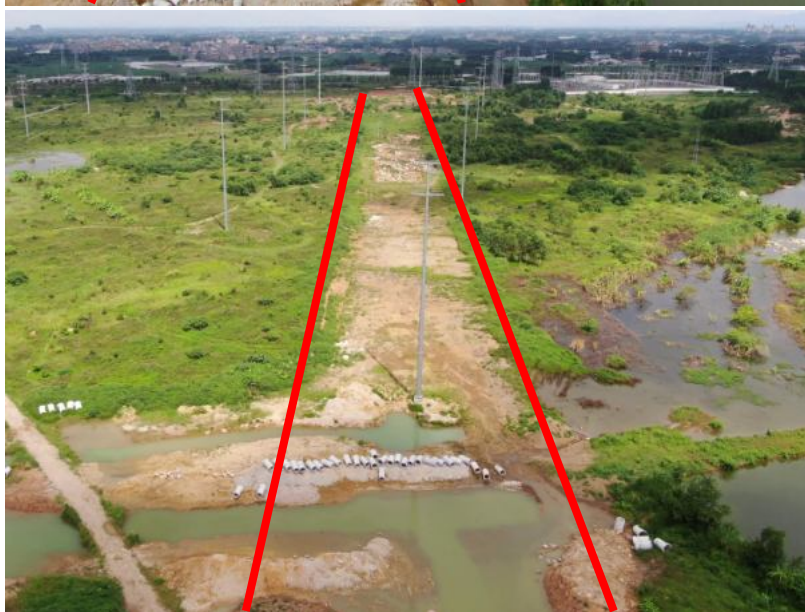
6 月

已进行清表,地面  
裸露;清除的表土  
只推至两侧。

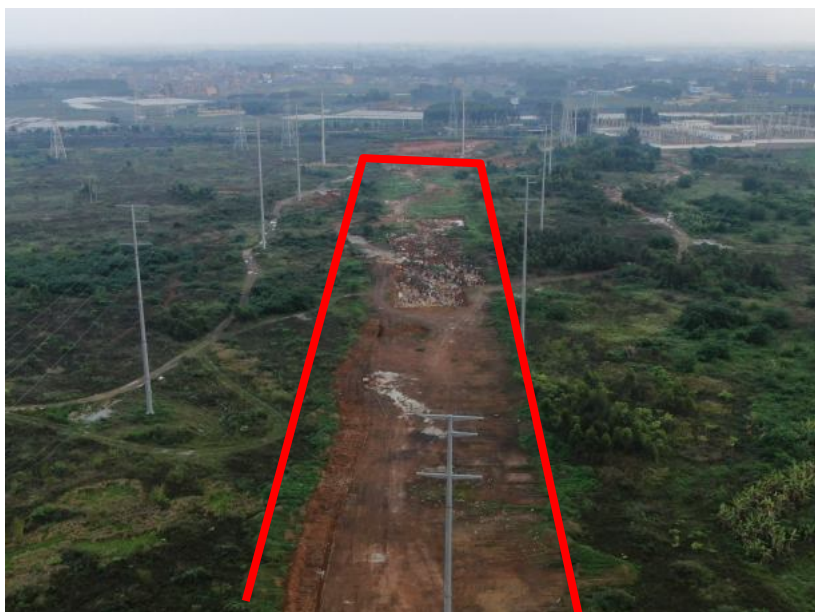
4月

已进行清表，地面裸露；清除的表土只推至两侧。

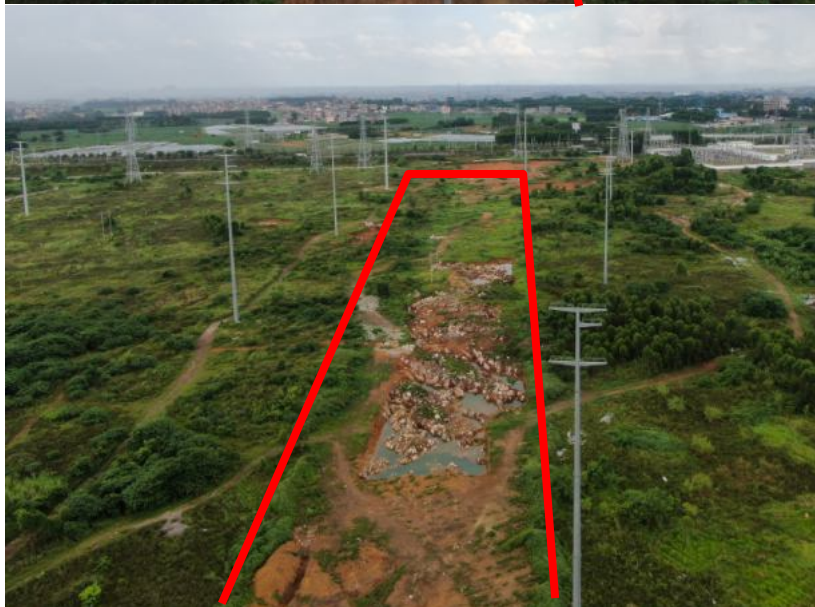
5月

已进行清表，清除的表土只推至两侧；扰动区域部分地面裸露，部分已自然生长杂草。

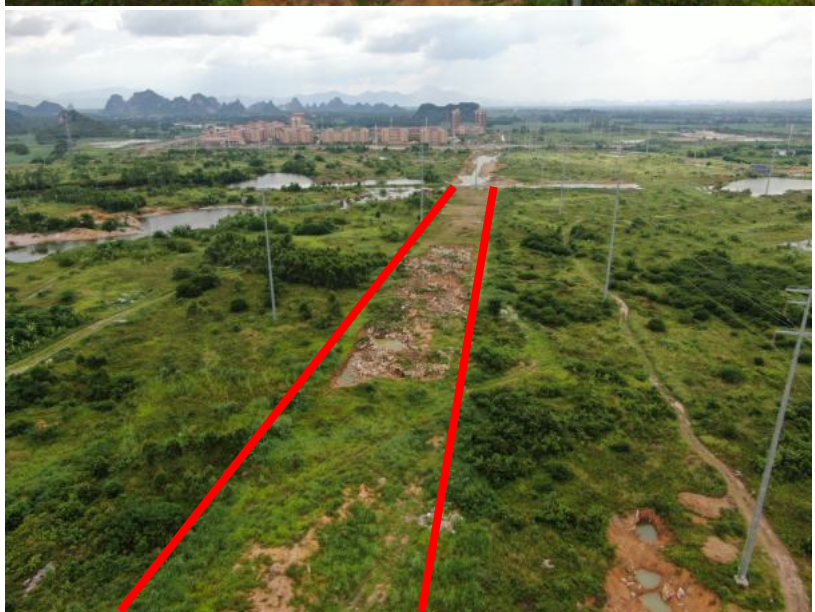
6月

已进行清表，清除的表土只推至两侧；扰动区域部分地面裸露，部分已自然生长杂草。

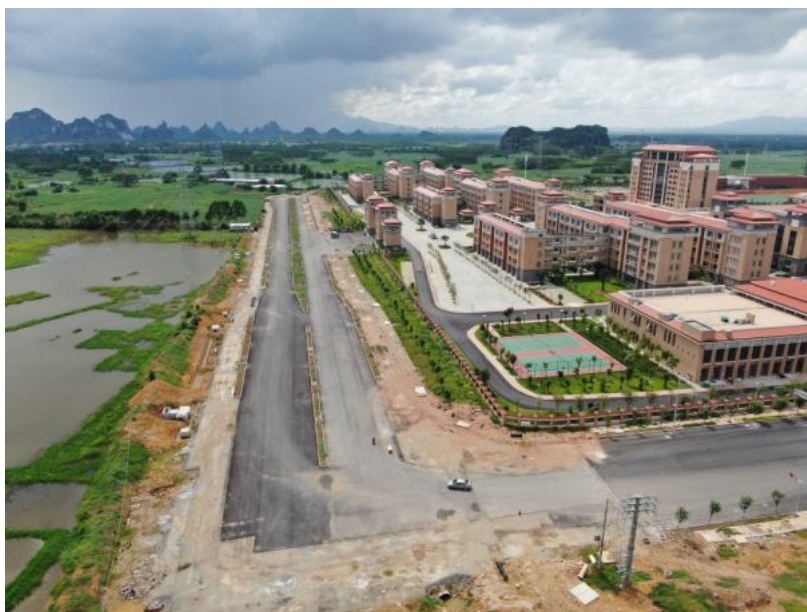
4 月

已完成该区段路基、配套管线工程建设，主车道已进行路面浇筑，辅助车道尚未浇筑路面，人行道尚未铺装，中央分隔带及侧分带尚未建设；暂停施工。

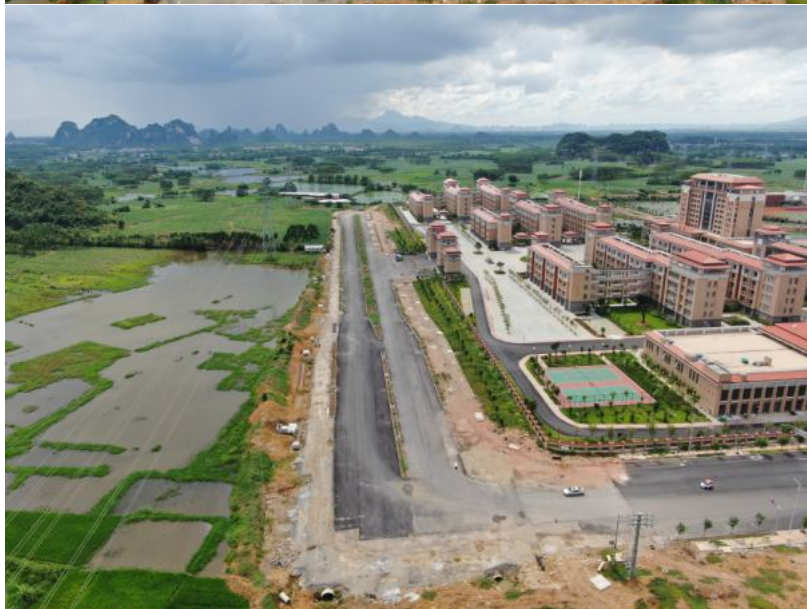
5 月

已完成该区段路基、配套管线工程建设，主车道已进行路面浇筑，辅助车道尚未浇筑路面，人行道尚未铺装，中央分隔带及侧分带尚未建设；暂停施工。

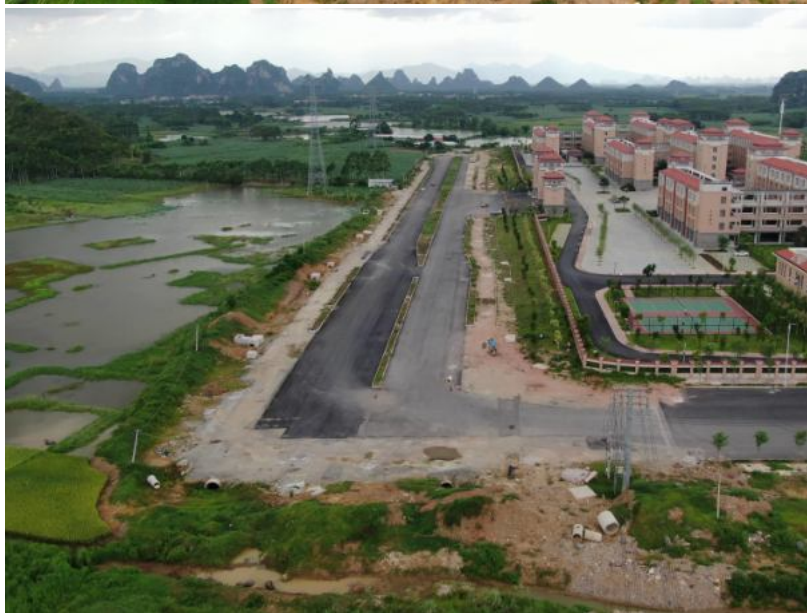
6 月

已完成该区段路基、配套管线工程建设，主车道已进行路面浇筑，辅助车道尚未浇筑路面，人行道尚未铺装，中央分隔带及侧分带尚未建设；暂停施工。

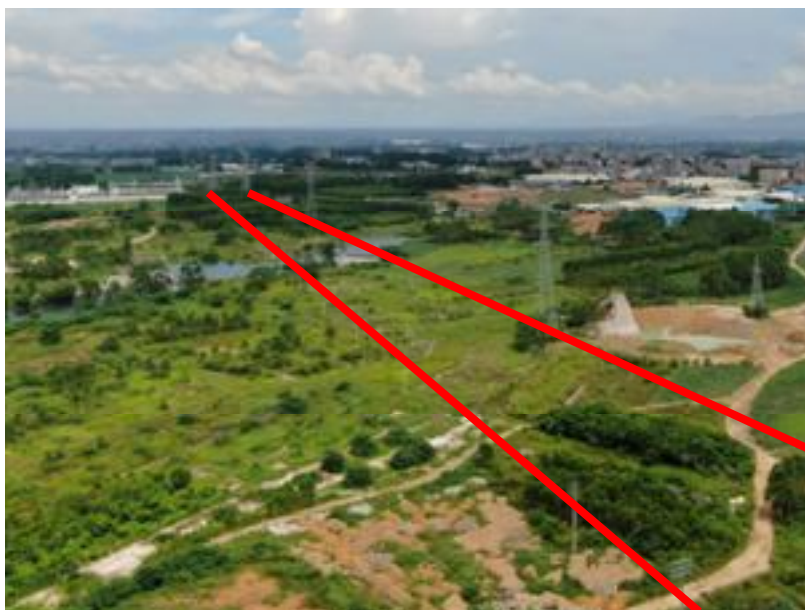
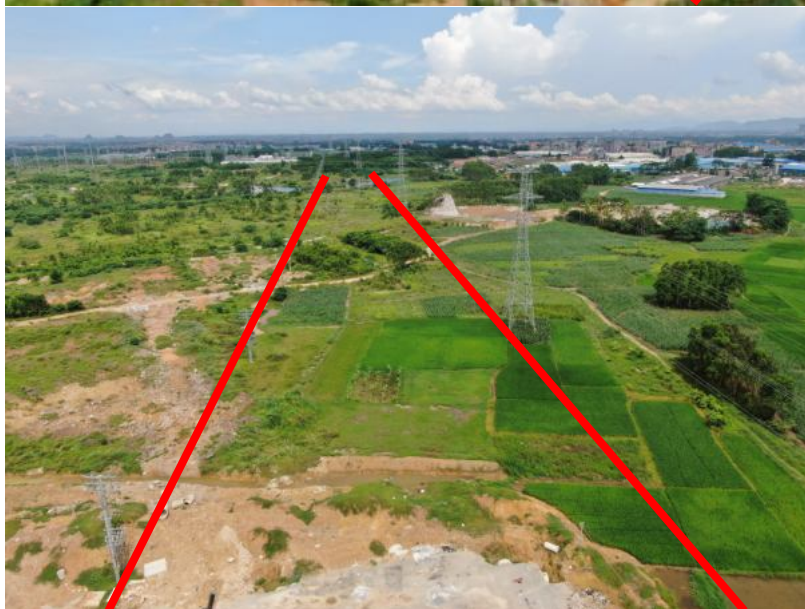
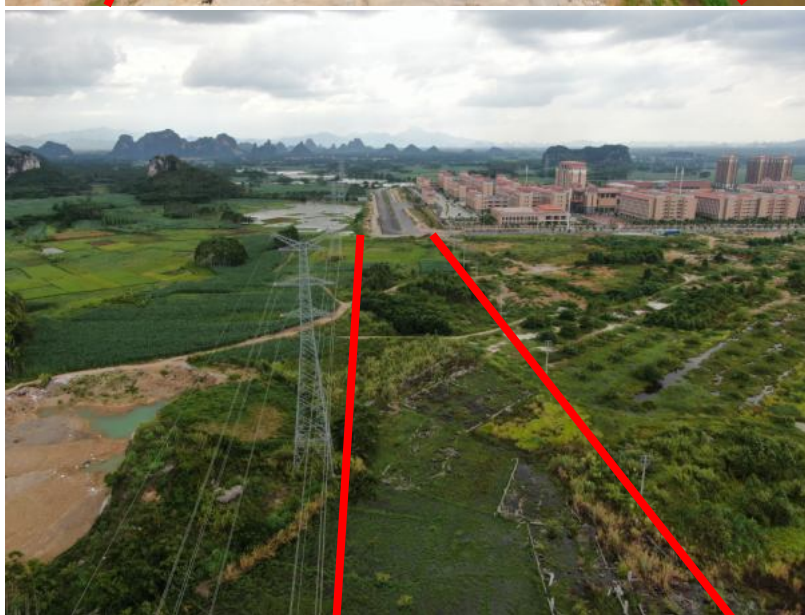
未施工建设。

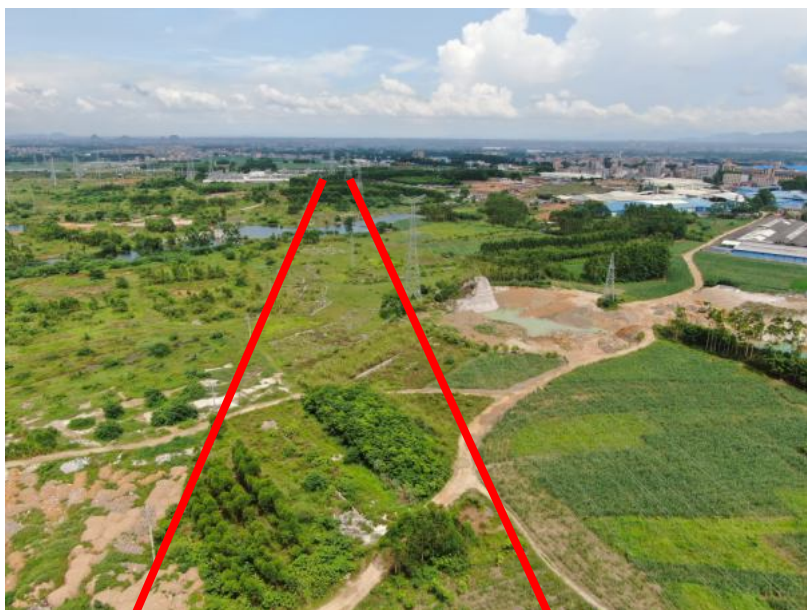
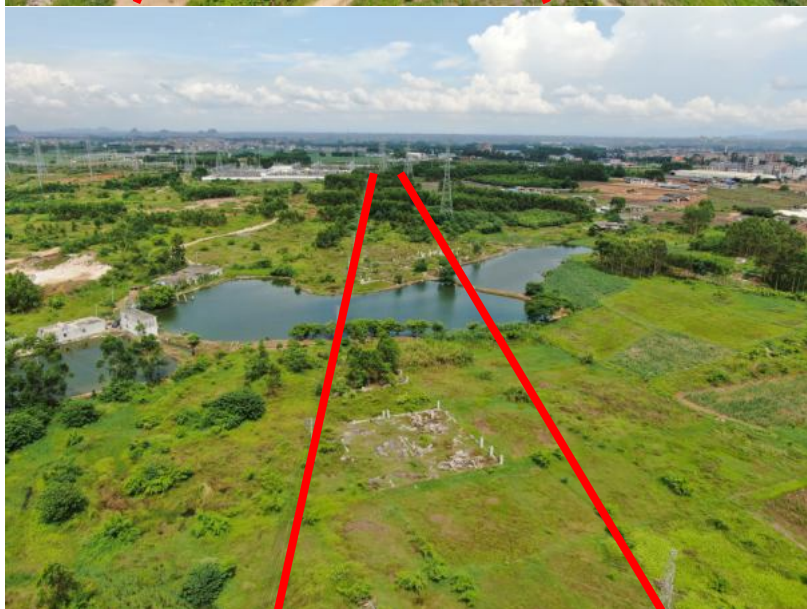
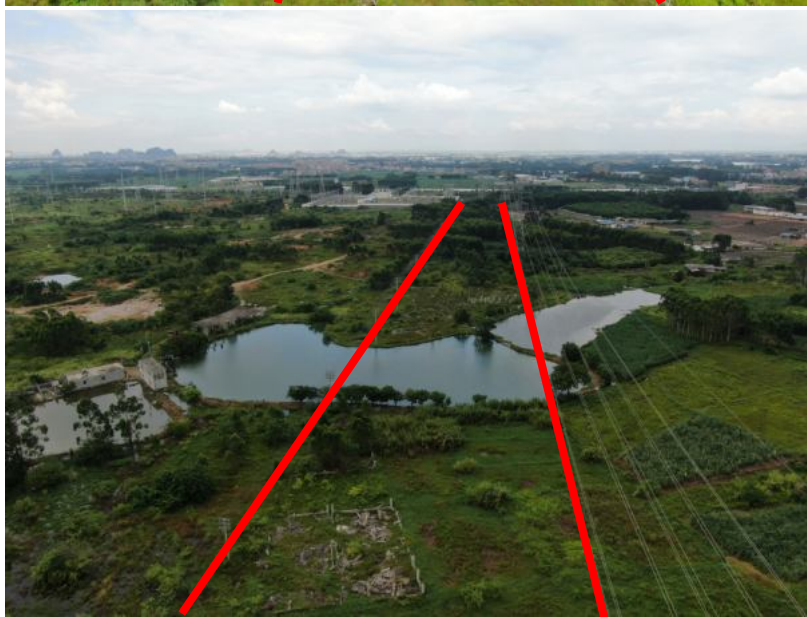
未施工建设。

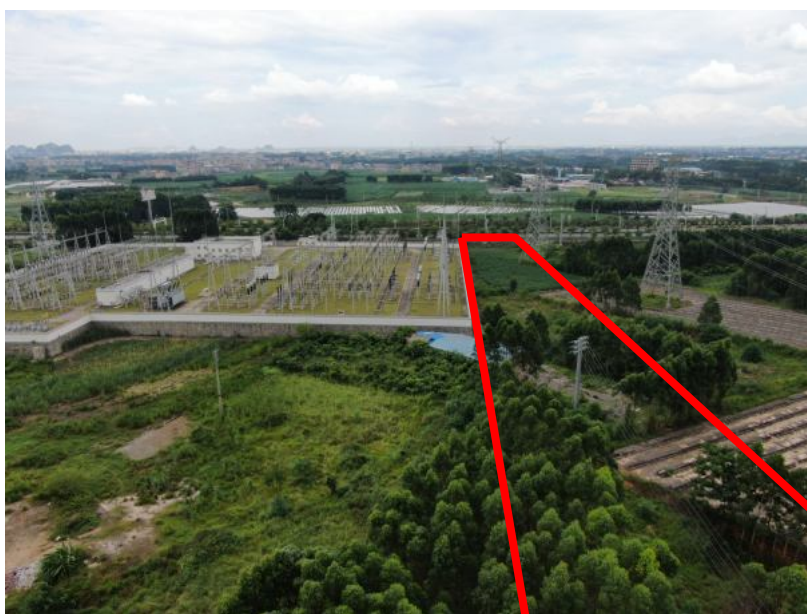
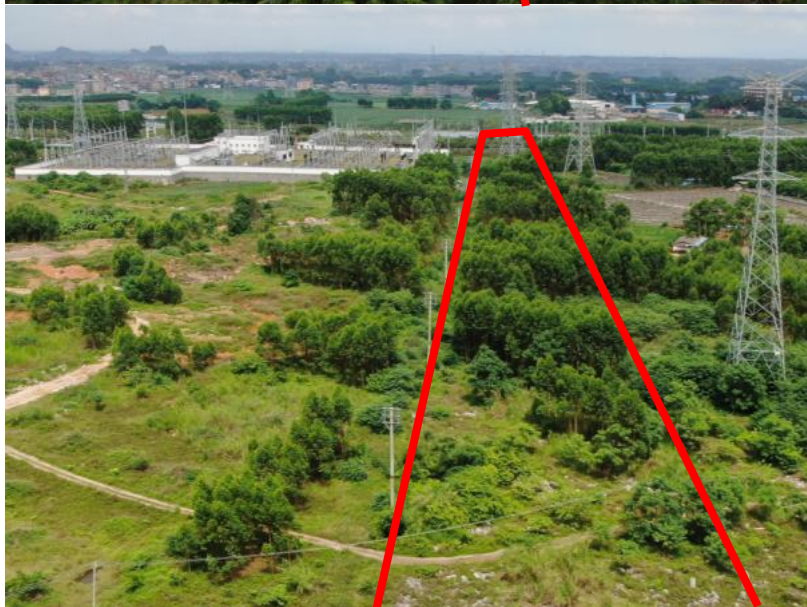
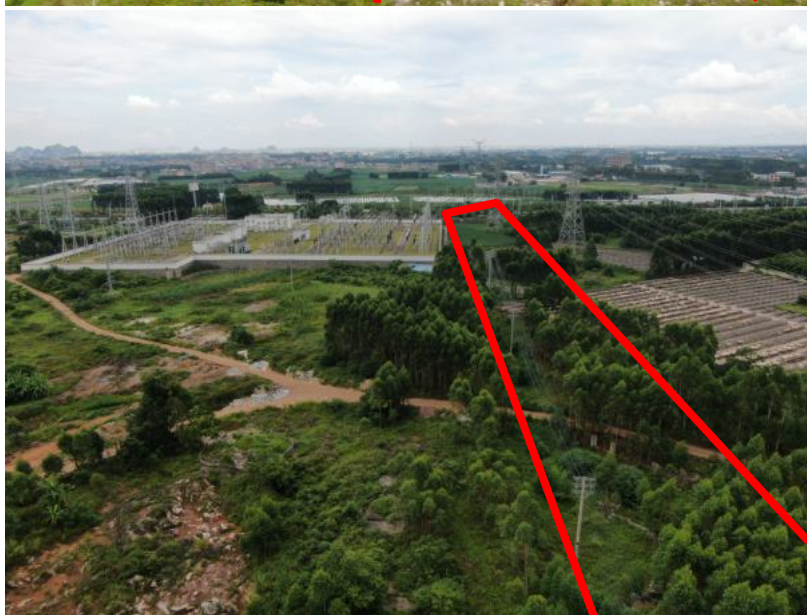
未施工建设。

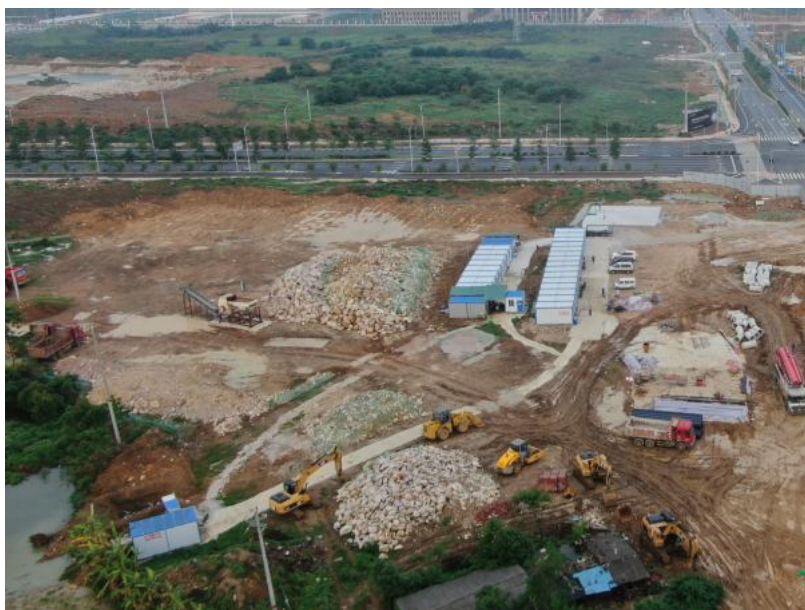
4月

场地平整完成，完成活动板房安装；地面小范围硬化，大范围裸露；施工开挖的石方堆存在场地内，并合理加工利用。

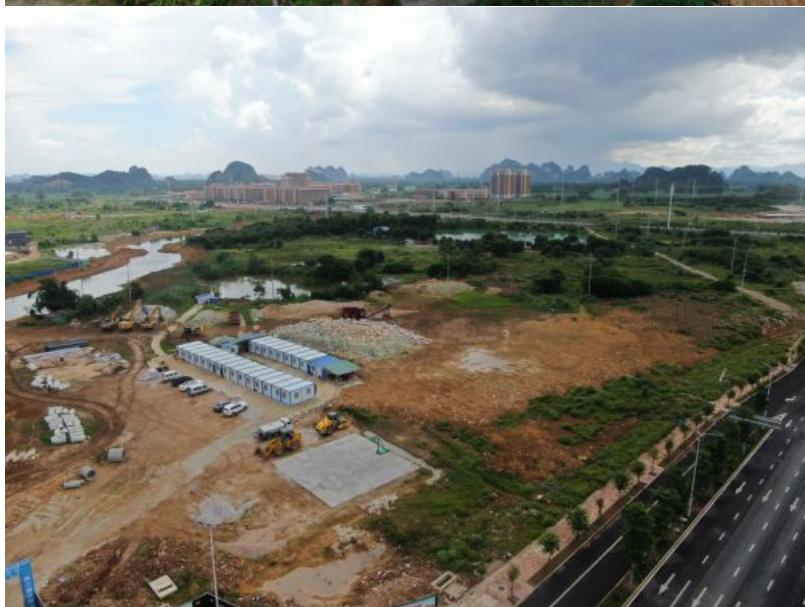
5月

场地平整完成，完成活动板房安装；地面小范围硬化，大范围裸露；施工开挖的石方堆存在场地内，并合理加工利用；部分区域自然生长杂草。

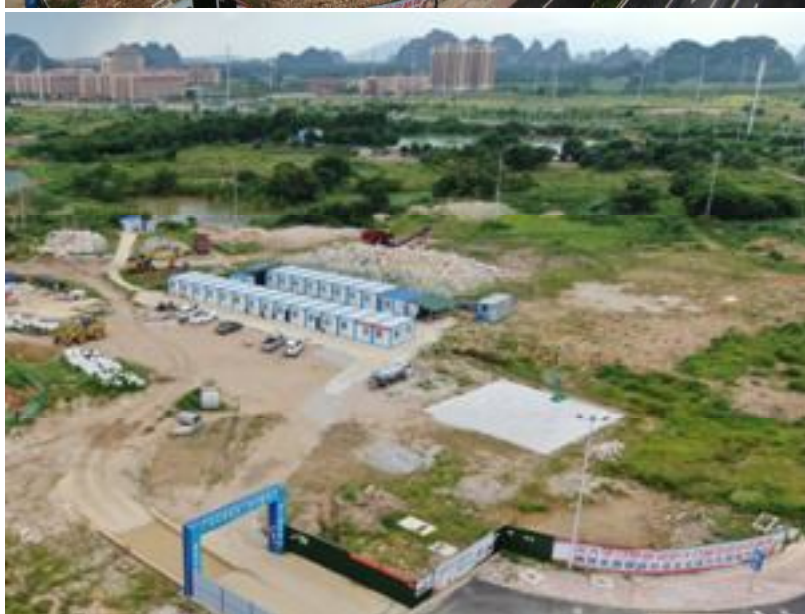
6月

场地平整完成，完成活动板房安装；地面小范围硬化，大范围裸露；施工开挖的石方堆存在场地内，并合理加工利用；部分区域自然生长杂草。

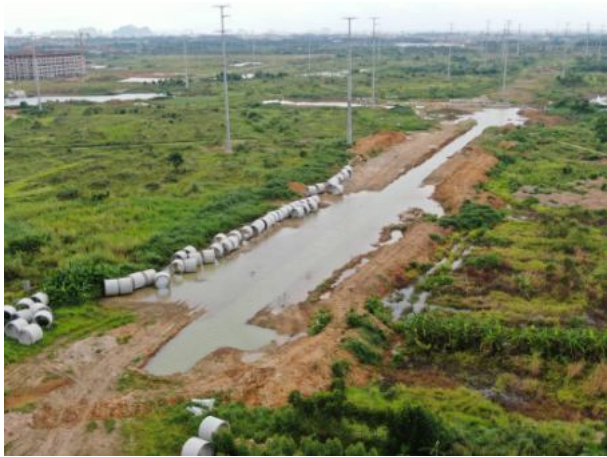
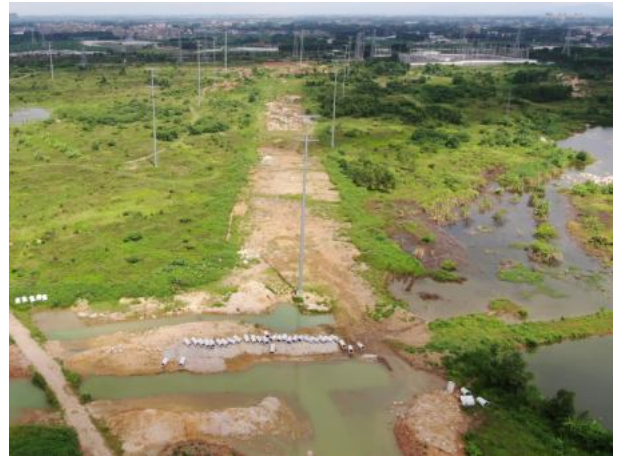
已扰动区域表土堆存两侧监测记录图片

| 项目名称 | | 贵港市西江教育园区路网项目二期工程 | | |
|---|---|---|---|---|
| | 表土剥离保护 | 5 | 3 | 本季度表土已清除, 但未收集堆存 |

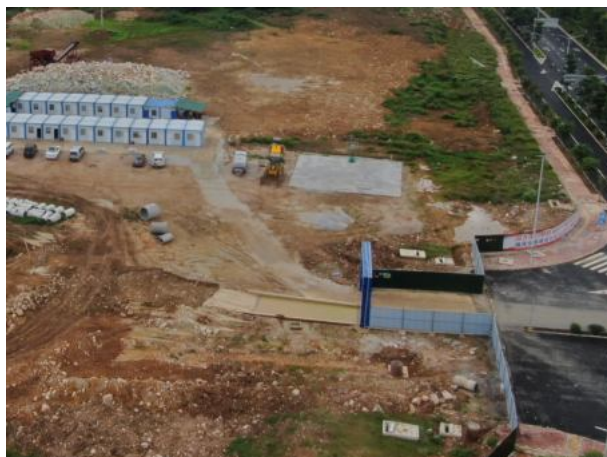
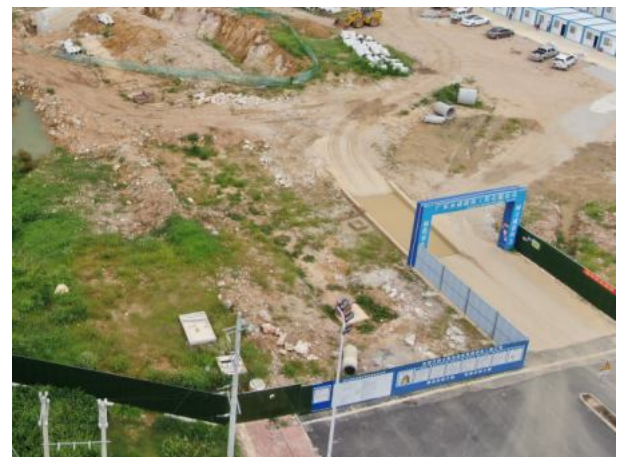
洗车池监测记录图片

| 项目名称 | | 贵港市西江教育园区路网项目二期工程 | | |
|---|---|---|---|---|
| | 临时措施 | 10 | 2 | 未按已批复实施水土保持方案临时措施,<br>但施工进出口已修建洗车池 |
