# 中加广场一期项目

## 水土保持监测季度报告表

（2020 年 10 月 22 日~2020 年 12 月 31 日）

监测单位：广西北海水电勘测设计院有限公司

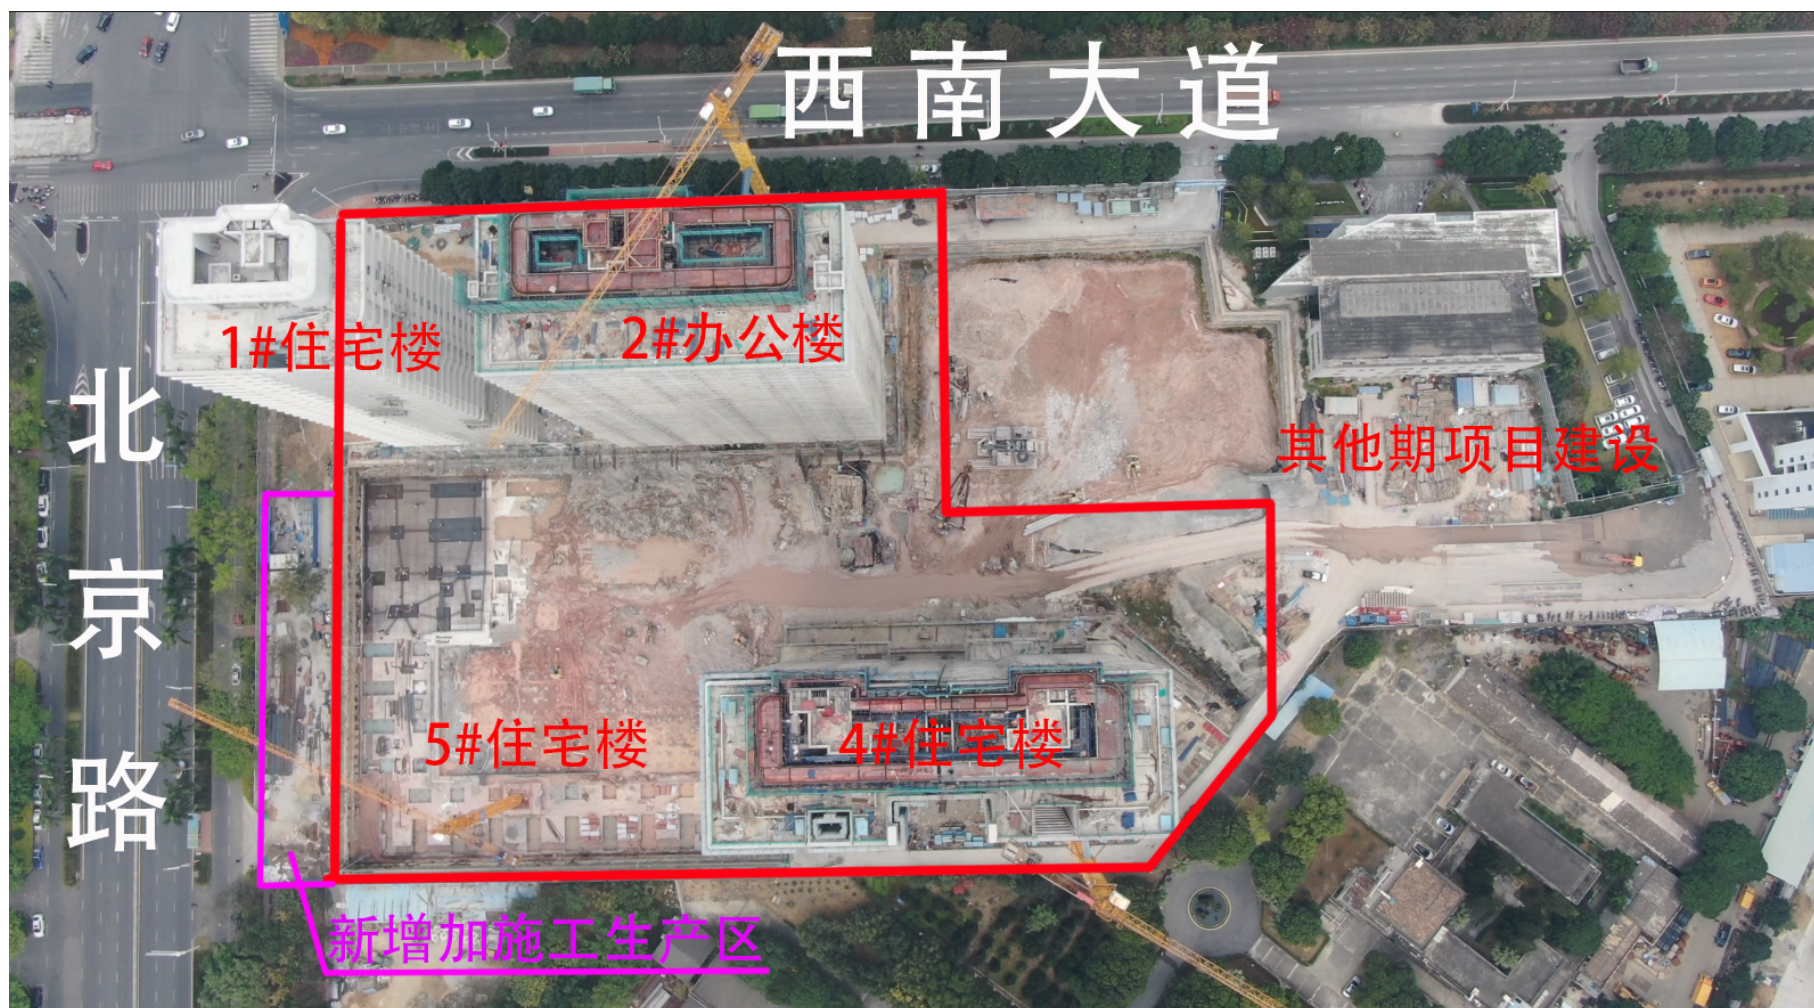
图 1 项目区建设现状

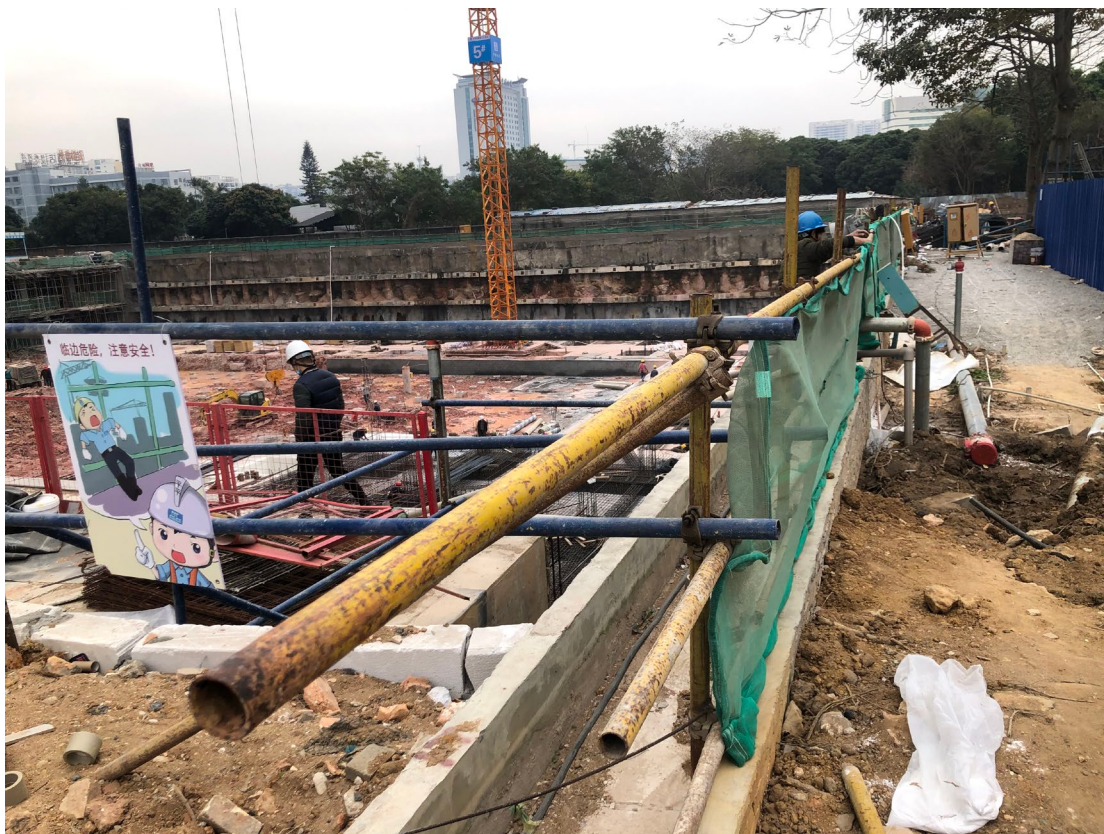
图 2 排水沟

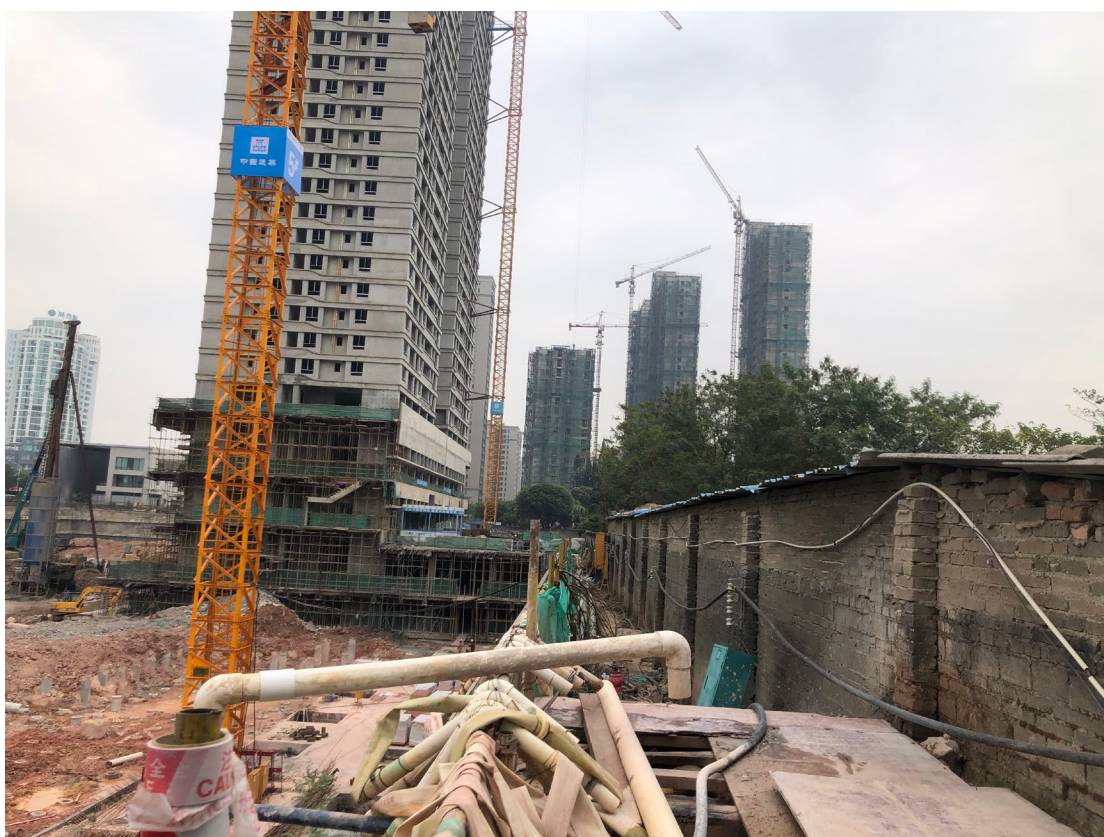
图 3 排水沟、沉沙池

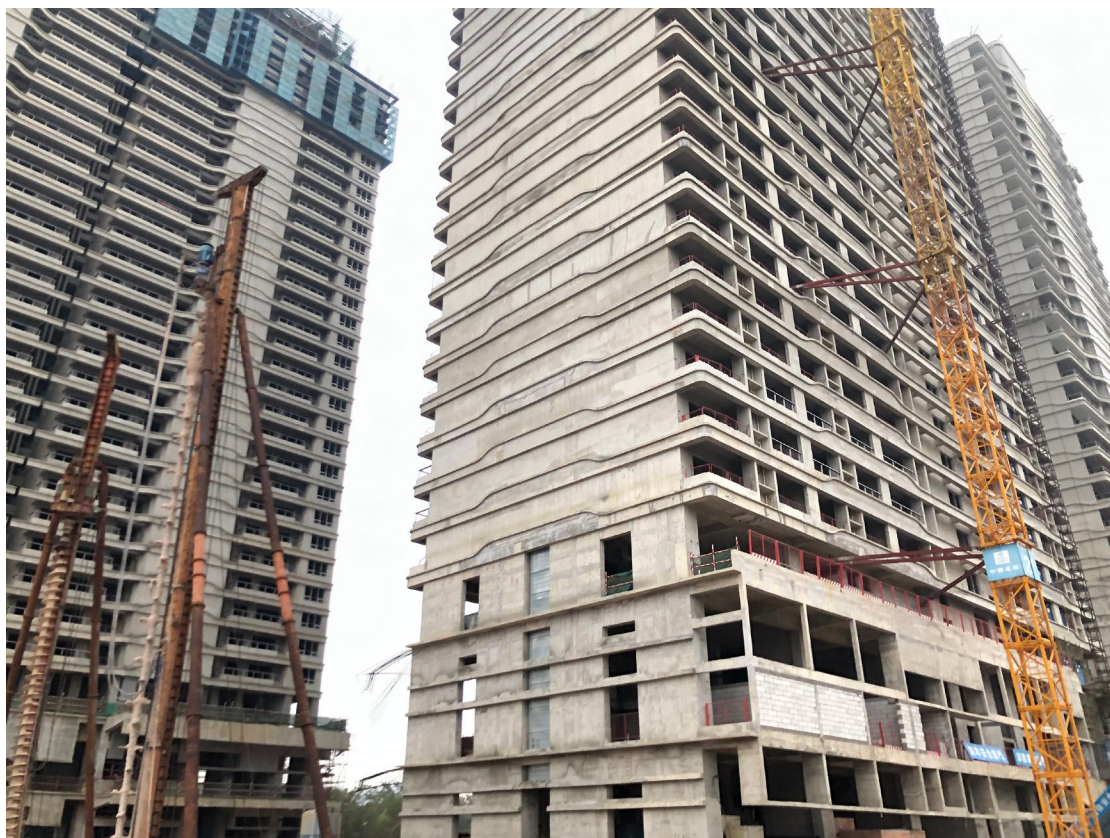
图 4 地上建筑建设总体状况

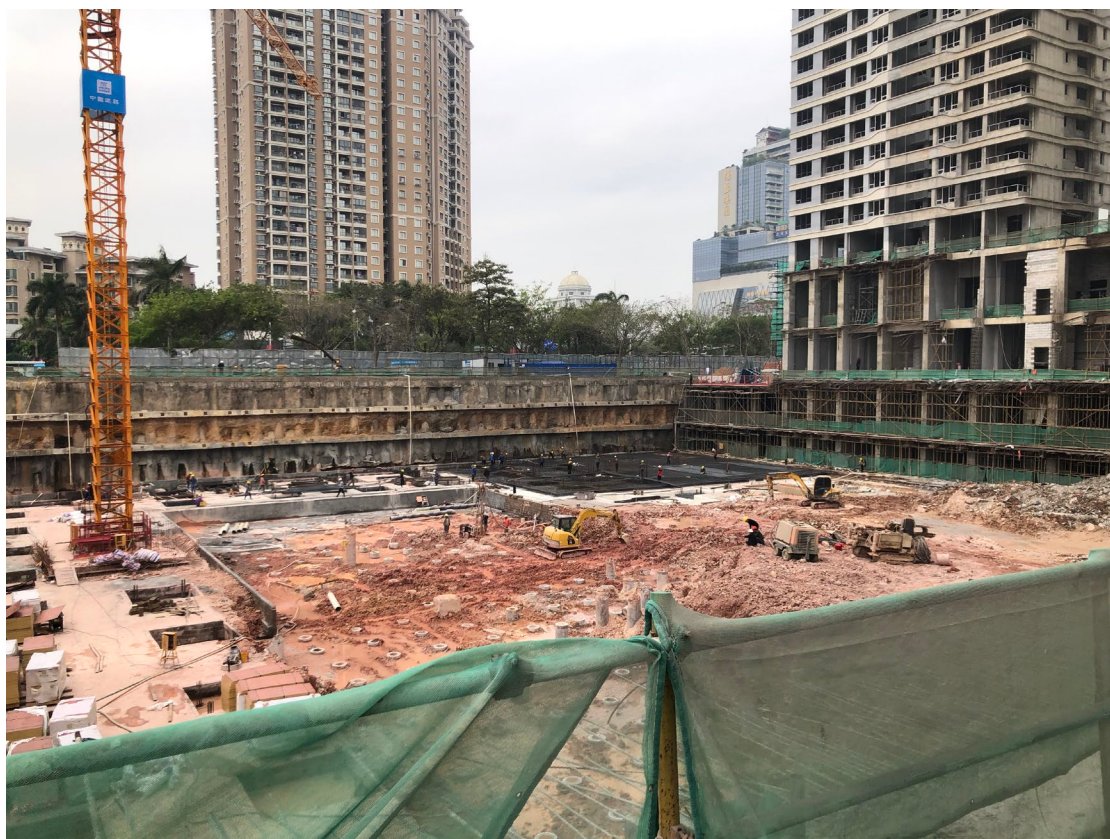
图 5 地下建筑建设总体状况

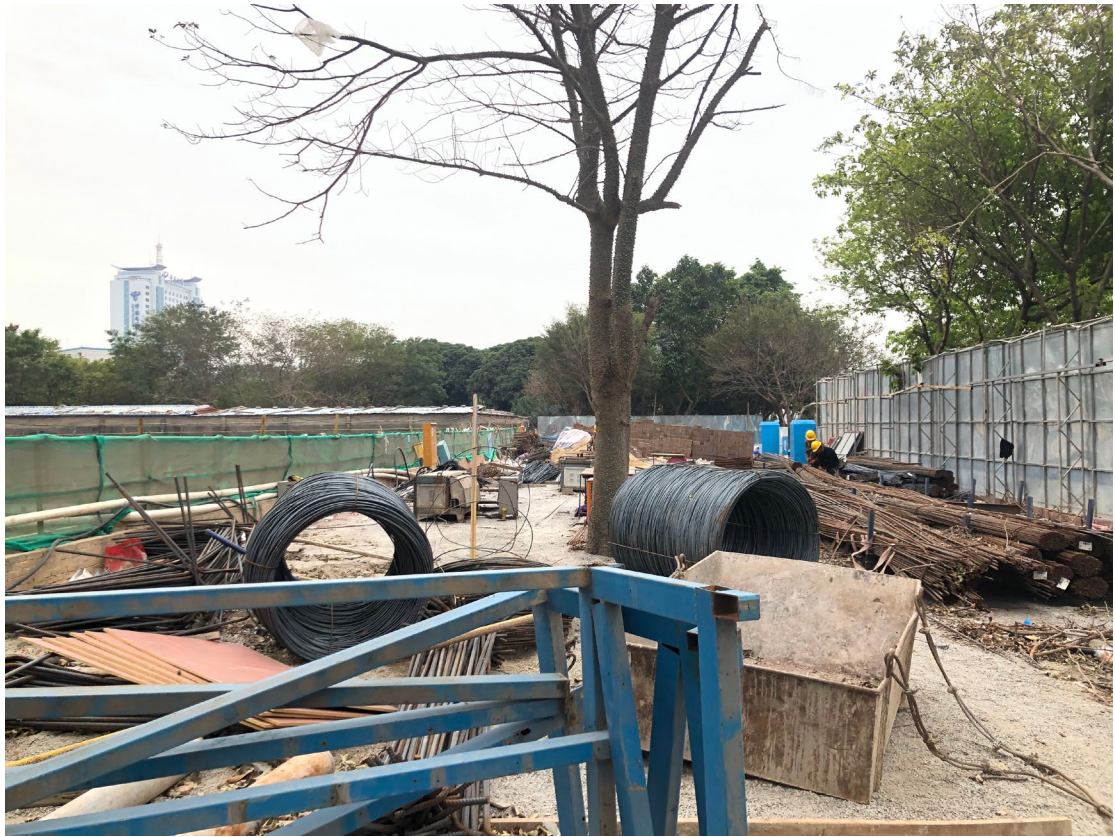
图 6 新增施工生产区现状

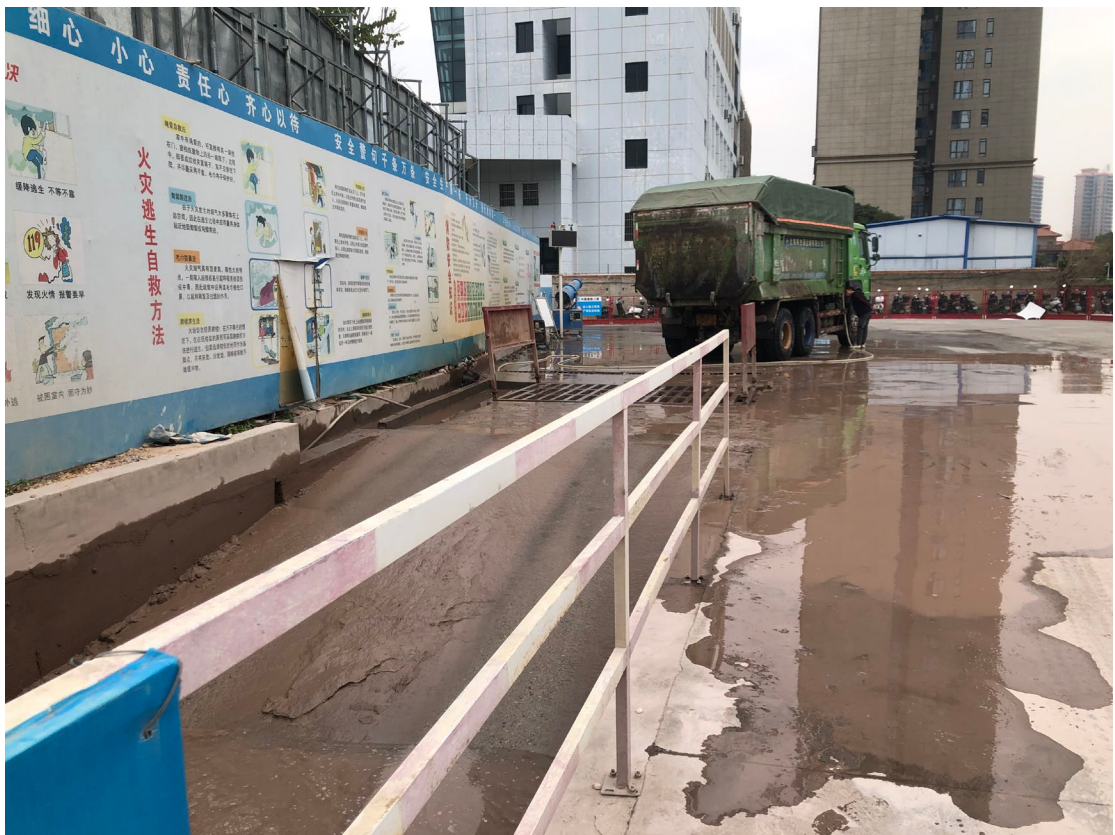
图 7 施工出入口洗车池现状
