北海市人民医院异地扩建项目二期工程  
(住院、医技楼及配套设施)  
水土保持监测季度报告表  
(2023 年 第 二 季 度)

监测单位: 广西荟源建设工程有限公司

填报时间: 2023 年 7 月

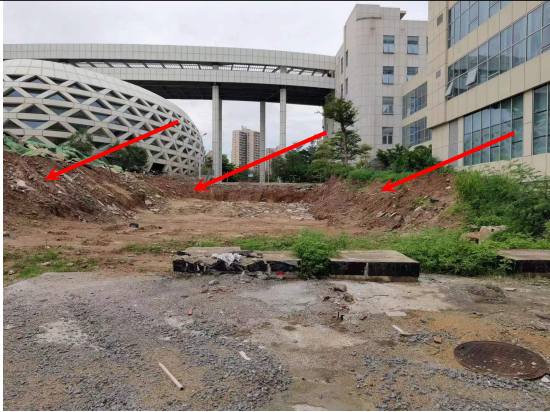
| 存在问题与建议 | | <p>存在问题:</p> <p>1、主体工程区内医技楼西侧道路边坡处于裸露状态, 遇降雨冲刷易产生水土流失。</p> <p>建议:</p> <p>1、对主体工程区内裸露边坡实施撒播草籽、临时覆盖措施, 减少水土流失。</p> | | |

| 现场照片 | 现状及存在问题 | 整改意见 |
|---|---|---|
| | 主体工程区内医技楼西侧道路边坡存在裸露现象。 | 建议及时对裸露地表撒播草籽和临时覆盖，减少水土流失。 |
